ANDAKÍLSÁRVIRKJUN - AÐSTOÐ VEGNA FRAMKVÆMDA  
MINNISBLAÐ

VERKNÚMER: 84006025  
VERKHLUTI: 04  
HÖFUNDUR: Unnar Númi Almarsson  
RÝNIR: Stefán Bjarnason  
DREIFING: ON

DAGS.: 2024-12-03  
NR.: 438361  
ÚTGÁFA 01

## Efni: Viðhald og vöktun fyllingastíflu

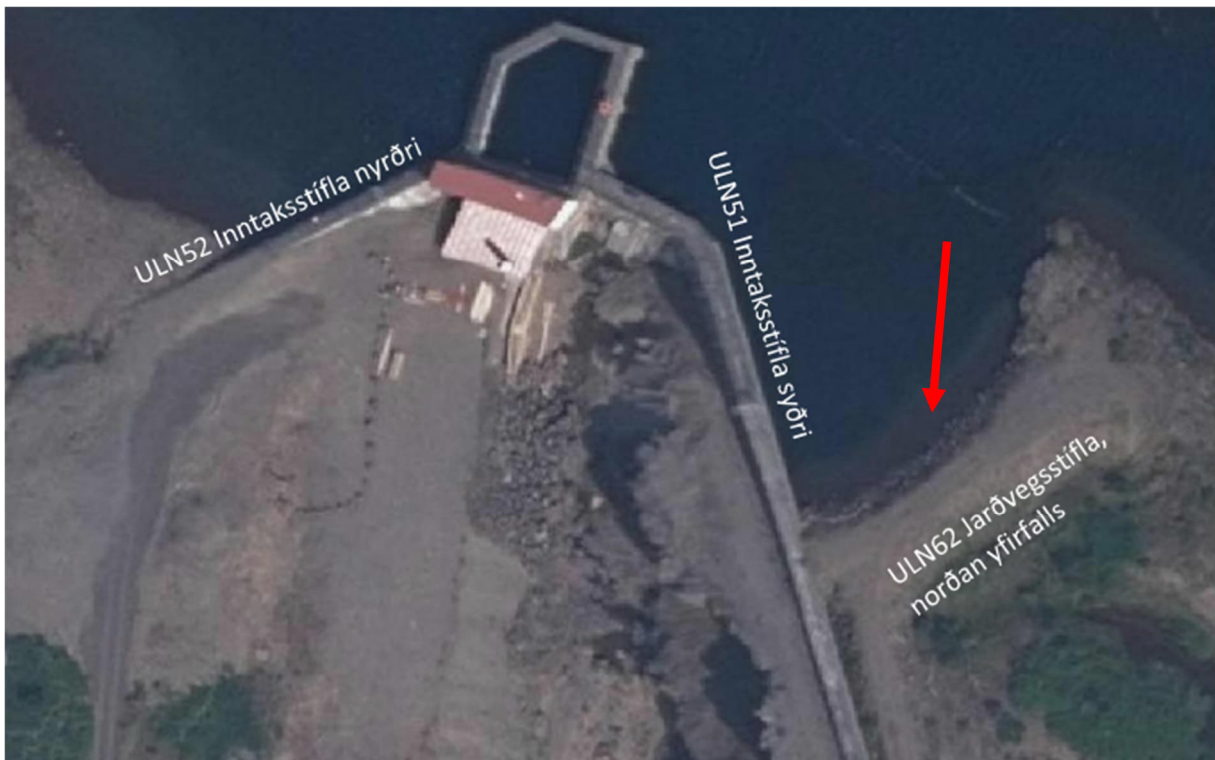
Um er að ræða einsleita fyllingastíflu úr malarefni. Stíflan var reist í kjölfar þess að eldri stífla litlu sunnar rofnaði í flóði. Efni stíflunnar var sturtað í stíflustæðið og líklega ekki þjappað mikið. Líklega er um að ræða blandað malarefni en kornastærð þess og aðrir eiginleikar eru ekki þekktir. Eins og áður sagði er um einsleita fyllingu að ræða, það er að segja ekki er kjarni eða síur í fyllingunni. Stórgrýti má þó finna við tanna loftmegin og grjótvörn má finna á fláa vatnsmegin. Stíflan er um 4-5 há, með 3,5 m breiðri krónu og fláar eru um það bil 1:2. Lengd stíflunnar er um 32 m. Mannvirkið má sjá á Mynd 1.

Mynd 1 Stíflur inntakslóns andakílsárvirkjunar, jarðvegsstífla sem um ræðir merkt með rauðu.

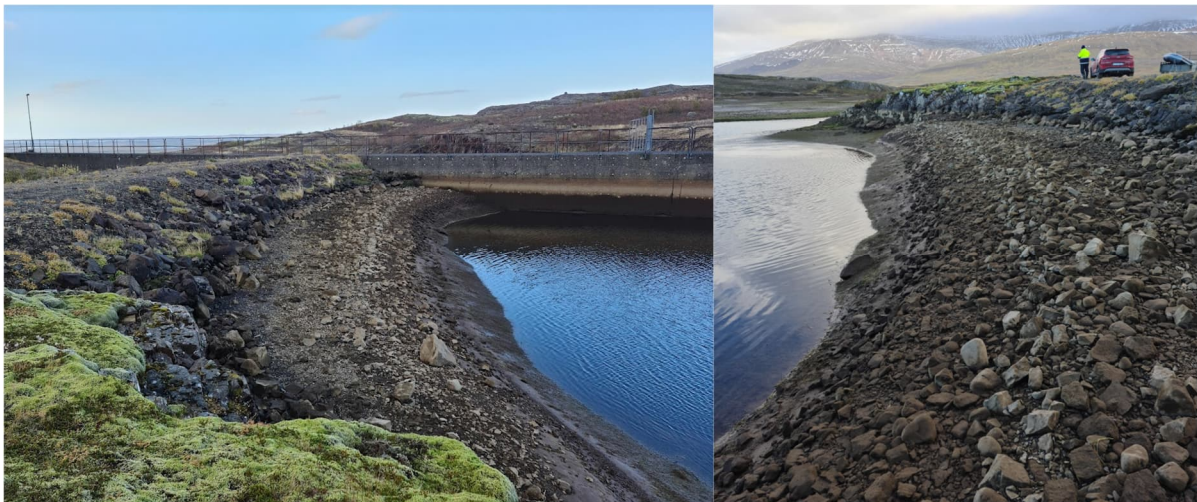
Eins og sjá má sniði af stíflunni á mynd 2 er um 3 m breið berma í hæð um 57,33 m y.s. Líkast til er farsælast að halda í hana. Bæði sparar það gróft sem fylgir því að fjarlægja hana og auk þess eru bermur áhrifaríkar til að draga úr uppskolun og ágjöf vegna öldu sem brotnar á grjótvröðum fláum.

**Mynd 2** Hér má sjá bermu stíflunnar vatnsmegin. Myndir teknar þegar lækkað var í lóni og gryfjur í set teknar í október 2021. Sjá má að á bermu er nokkuð um grjót en nærri vatnsborði er set. Vinstri: horft til norð-vesturs, hægri: horft til suð-austurs (myndir: Unnar Númi Almarsson).

Ekki dugar að verja fláann einungis ofan bermu þar sem að hæð hennar er svo nærri yfirfallshæð að áhrifa öldu gæti vel gætt neðan hennar við lægri vatnshæðir. Þá eru áhöld um það hvort að grjótvrörn sem myndi hvíla á henni myndi láta undan síga með tímanum. Það er því lagt til hér að verja einnig fláann neðan bermunnar með grjóti til að mynd heildstæða ölduvörn. Ekki er talin þörf á síu milli ölduvarnar og fyllingar. Á bermunni er töluvert af grjóti sem virkar sem millilag milli ölduvarnar og fyllingar. Grjótið má sjá á mynd 2. Til álita hefur komið að koma fyrir síu aftan við ölduvörn, fyrir ofan bermu en eins og sjá má á myndum er þó eitthvað um grjót þar sem gæti verkað sem millilag og það er mat jarðtæknisérfræðings að fyrir bráðabirgðaölduvörn sé ekki þörf á síulagi þarna. Ef reiknað er með að endurnýjun stíflunnar dragist um nokkur ár þá er talið ráðlegt að bæta við síulagi, í það minnsta á og ofan bermu.

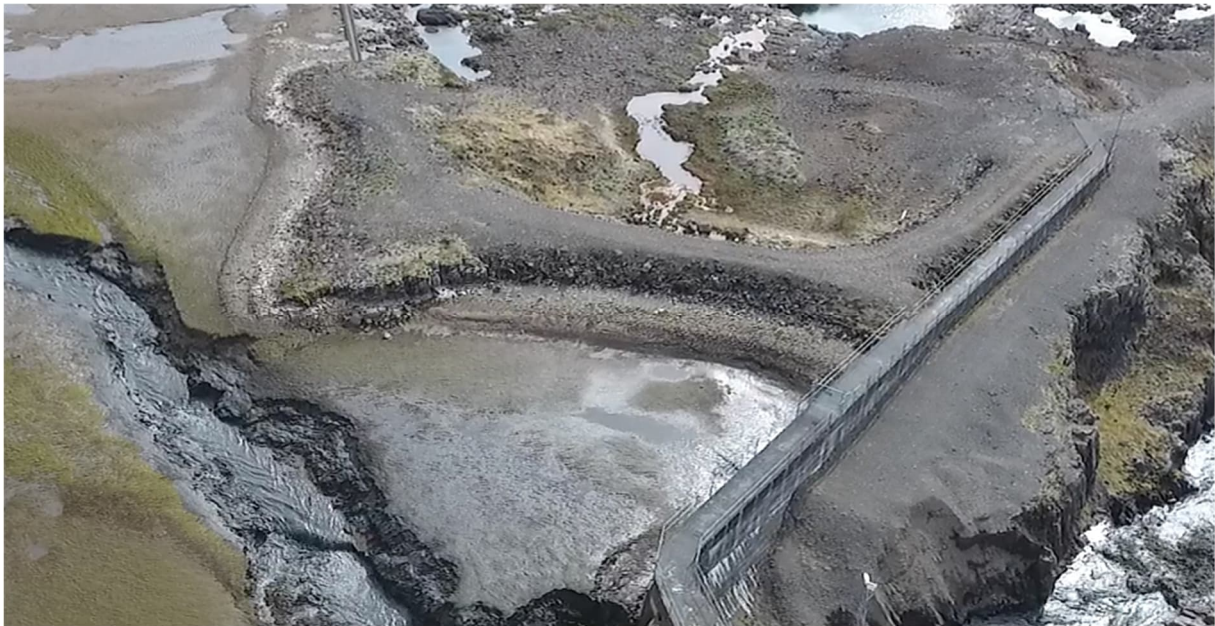
Eins og sjá má á mynd 3 frá því lónið var tæmt árið 2017 er setlag við neðri enda stíflufláans. Reikna má með að lónið verði ekki tæmt svo eina færa útfærslan er að leggja fláavörnina niður að setlaginu. Ef að ölduvörnin kemur til með að síga þyrfti að lagfæra hana með því að bæta í hana grjóti. En þar sem að hún er í 1-2 lögum af grjóti mun ekki koma að sök þó hún sigi. Sérstaklega ekki neðan vatnsborðs þar sem alla jafna mæðir minna á henni.

**Mynd 3** Mynd frá tæmingu lónsins 2017 (Mynd: Efla).

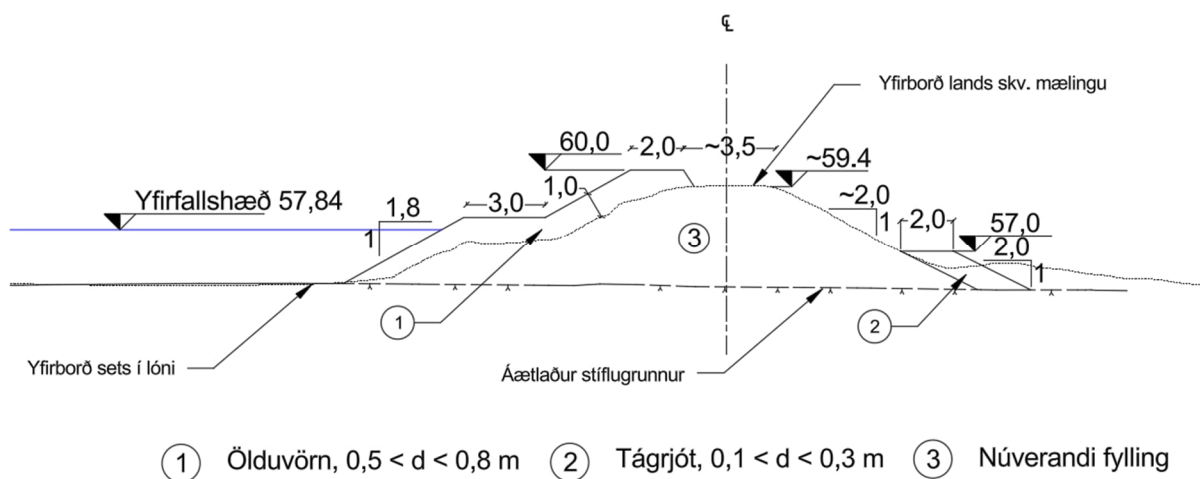
**Mynd 4** Kennisnið stíflu með ölduvörn, brjóstvörn og tágrjót.

Til að auka enn á öryggi stíflunnar gagnvart uppskolun öldu er lagt til að grjótvörnin endi ekki við núverandi stífluhæð heldur myndi um 0,5 m háa brjóstvörn í toppinn, þ.e. toppur hennar standi um 0,5 m yfir krónuhæð stíflunnar. Við útfærslu á því þarf þó að gæta að því að skerða ekki möguleika á að aka yfir stífluna.

Sú útfærsla grjótvörnar og brjóstvarnar sem hér er rædd er sýnd á teikningu á mynd 4. Þar hefur ölduvörn verið teiknuð á snið sem tekið er í núverandi stíflu. Á mynd 5 má sjá skissu af ölduvörnninni á grunnmynd af stíflunni. Aðlögun að aðliggjandi landi, svo sem við austurenda stíflunnar þarf að útfæra.

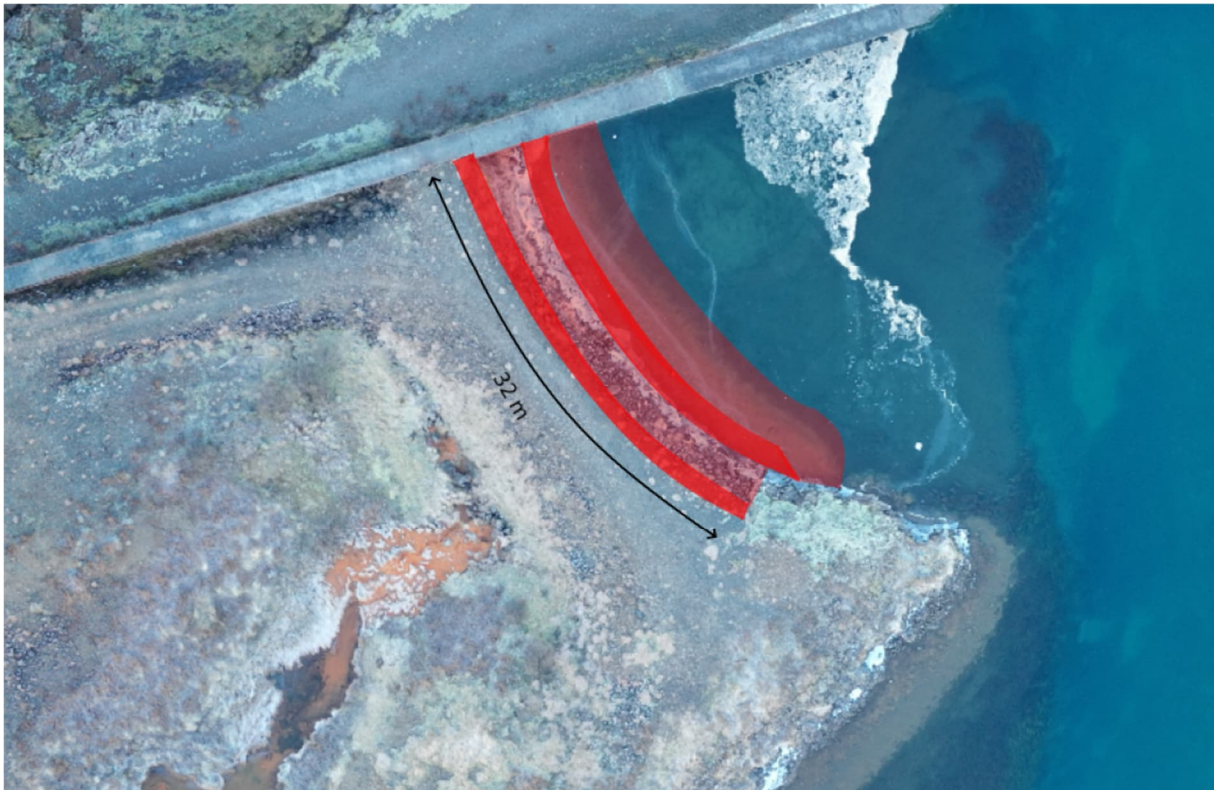
Mynd 5 Ölduvörn á fyllingastíflu, skissa.

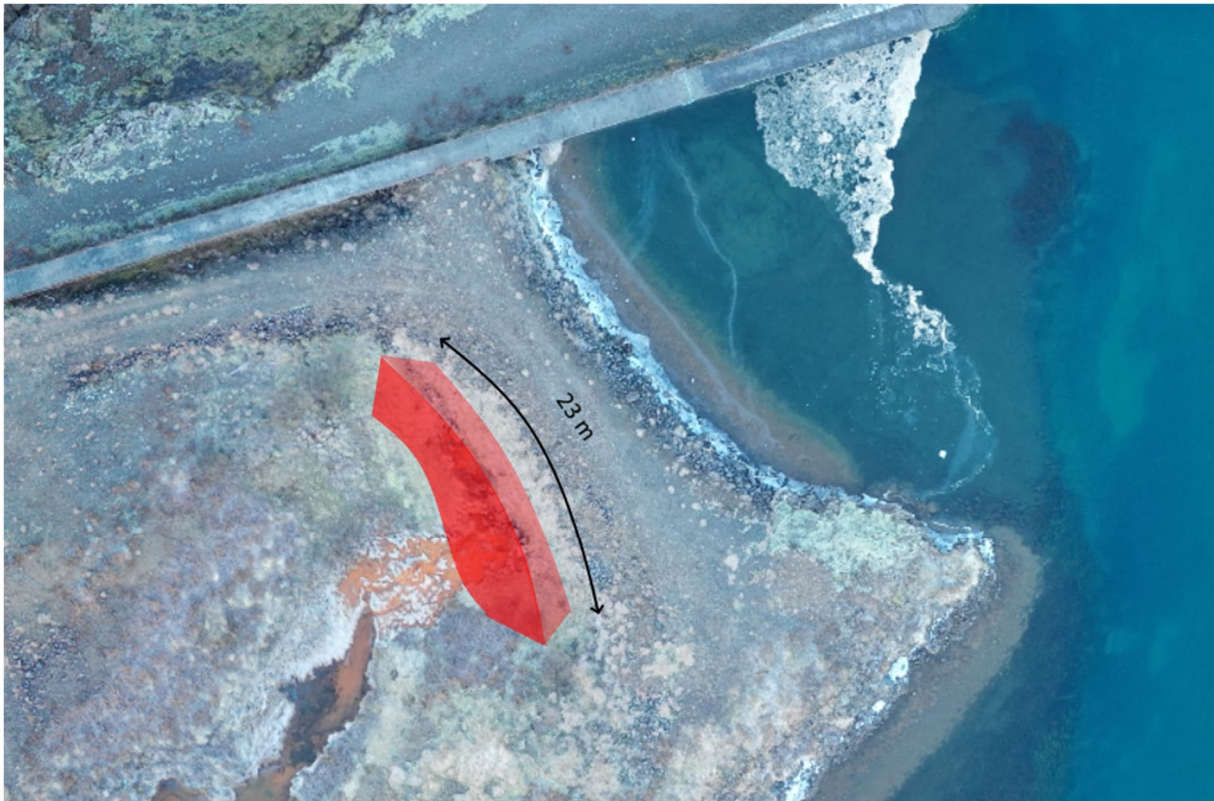
Mynd 6 Tágrjót við stíflutá, skissa.

Huga þarf að því að veita lekavatni frá tánni og helst þannig að hægt verði að mæla það á einum stað. Nærtækast er því að beina því í þann farveg sem nú er á staðnum. Táin er teiknuð á snið stíflunnar á mynd 4. Skissu á loftmynd sem sýnir hvernig tágrjótið myndi raðast við stíflutánna á rúmlega 20 m kafla má sjá á mynd 6. Gert er ráð fyrir að táin verði 2 m breið í toppinn og nái upp í hæð 57,0 m y.s.

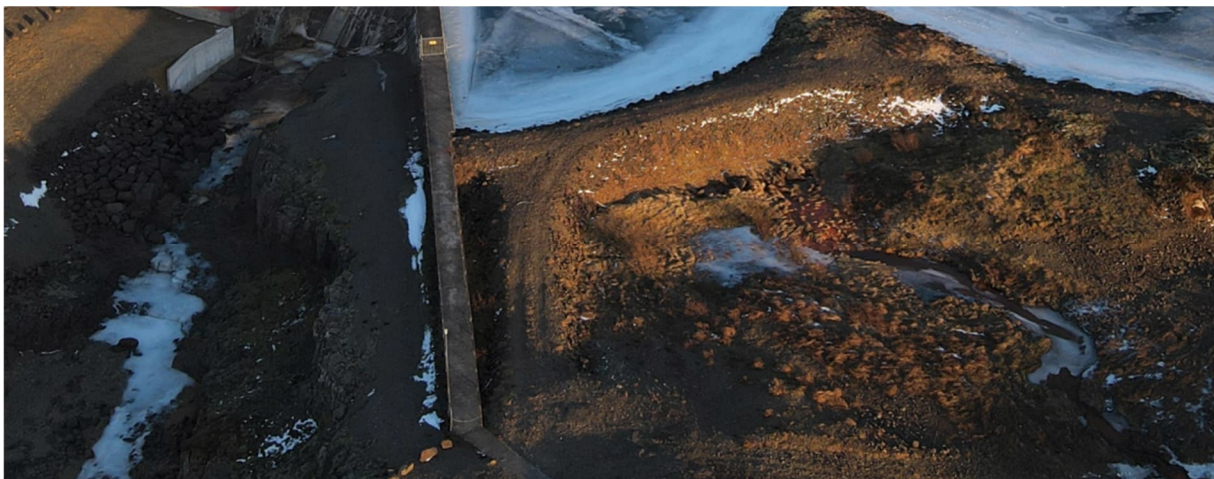
Loftmegin stíflunnar frá norðurenda hennar og um 40 m til vesturs er hluti steyptru inntaksstíflunnar sem þjónar ekki lengur tilgangi sínum eftir að fyllingastíflan var reist innar í lóninu á sínum tíma. Meðfram steyptru stíflunni á þessum kafla liggur vegslóði, en hann liggur ekki þétt við steyptru stífluna heldur um 2-3 m frá henni svo milli veggjar og stíflu er rás. Rásin er í heild um 32 m og um 1- 1,5 m djúp. Rásina má sjá á mynd 7. Erfitt gæti reynst að fylgjast með leka í rásinni en meðfram gömlu stíflunni gæti verið lekaleið við hækkaða lónstöðu. Það er því lagt til að fyllt verði í rásina að lágmarki upp í sömu hæð og aðliggjandi vegfylling en helst um 0,2 m hærra en steyptra stíflan næst lóninu. Fylla skal með tiltæku malarefni og þjappað. Áætlað magn er um 30 m<sup>3</sup>. Mest er áriðandi að fylla næst fyllingastíflu og því er lagt til að fylla í það minnsta hálfa rásina eða um 10 m út frá fyllingastíflu, merkt með rauðu á mynd 8.

Mynd 7 Rás meðfram steyptri stíflu. Hér sést hvernig rásin víkkar þegar nær dregur fyllingastíflu.

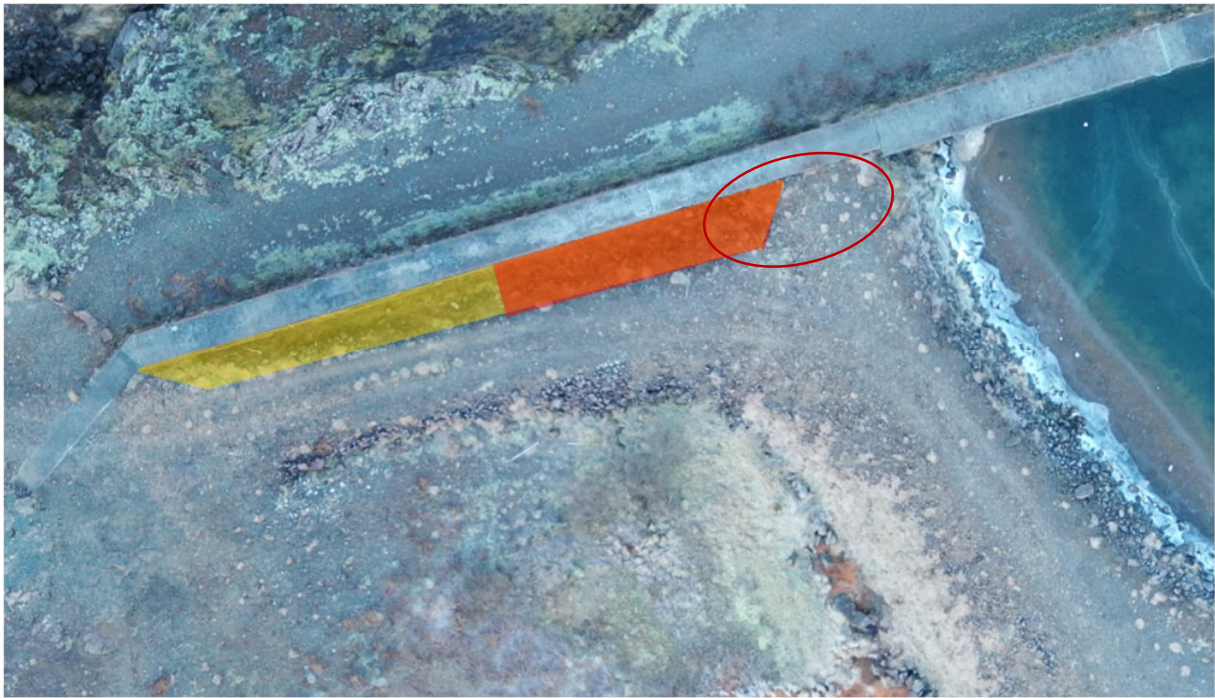
**Mynd 8** Rásin sem lagt er til að fyllt verði í meðfram stíflu. Gult svæði þekur alla rásina en rauða svæðið um það bil þann hluta sem lagt er til að fylla í. Rauður hringur afmarkar svæði þar sem æskilegt er að fylling verði um 0,2 m hærri en steyp stífla.

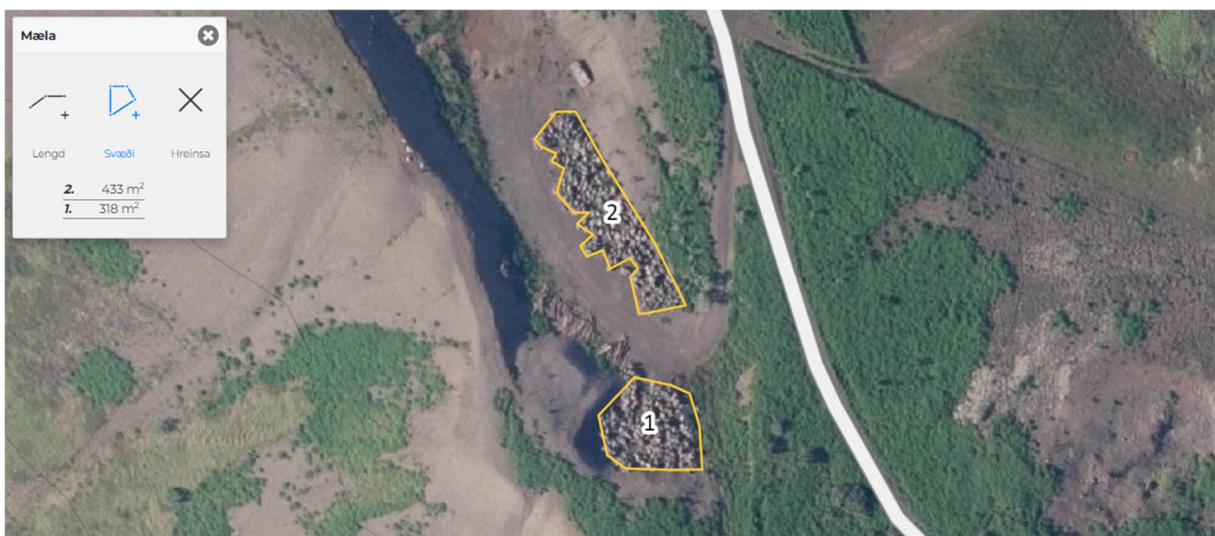
**Mynd 9** Náman við aðkomuveg að inntaki sem hefur að geyma grjótlager. (Mynd map.is).

Í Ölduvörn þarf um  $400 \text{ m}^3$  af grjóti og í tá þarf um  $70 \text{ m}^3$ . Á fundi með starfsmönnum On var höfundi bent á að grjót í námu við veg sem liggur að inntaki virkjunarinnar mætti ef til vill nota til verksins. Náman var skoðuð í vettvangsferð. Ljóst er að mikið af grjótinu er umtalsvert stærra en það sem er fyrirskrifað hér en eitthvað er af grjóti í „rétttri“ stærð. Ekki er að finna í námunni grjót af þeirri stærð sem fyrirskrifuð er í tána og það þyrfti því að nálgast annarsstaðar. Yfirlitsmynd yfir námuna má sjá á mynd 9 og eru gular línur dregnar utan um svæðin tvö í námunni sem geyma grjótið. Flatarmál svæðanna er samanlagt um  $750 \text{ m}^2$  og gróft metið mætti áætla að þarna væru um  $300 \text{ m}^3$ . Það fer langt með að duga í ölduvörtna. Hugsanlega má svo finna grjót víðar á svæðinu.

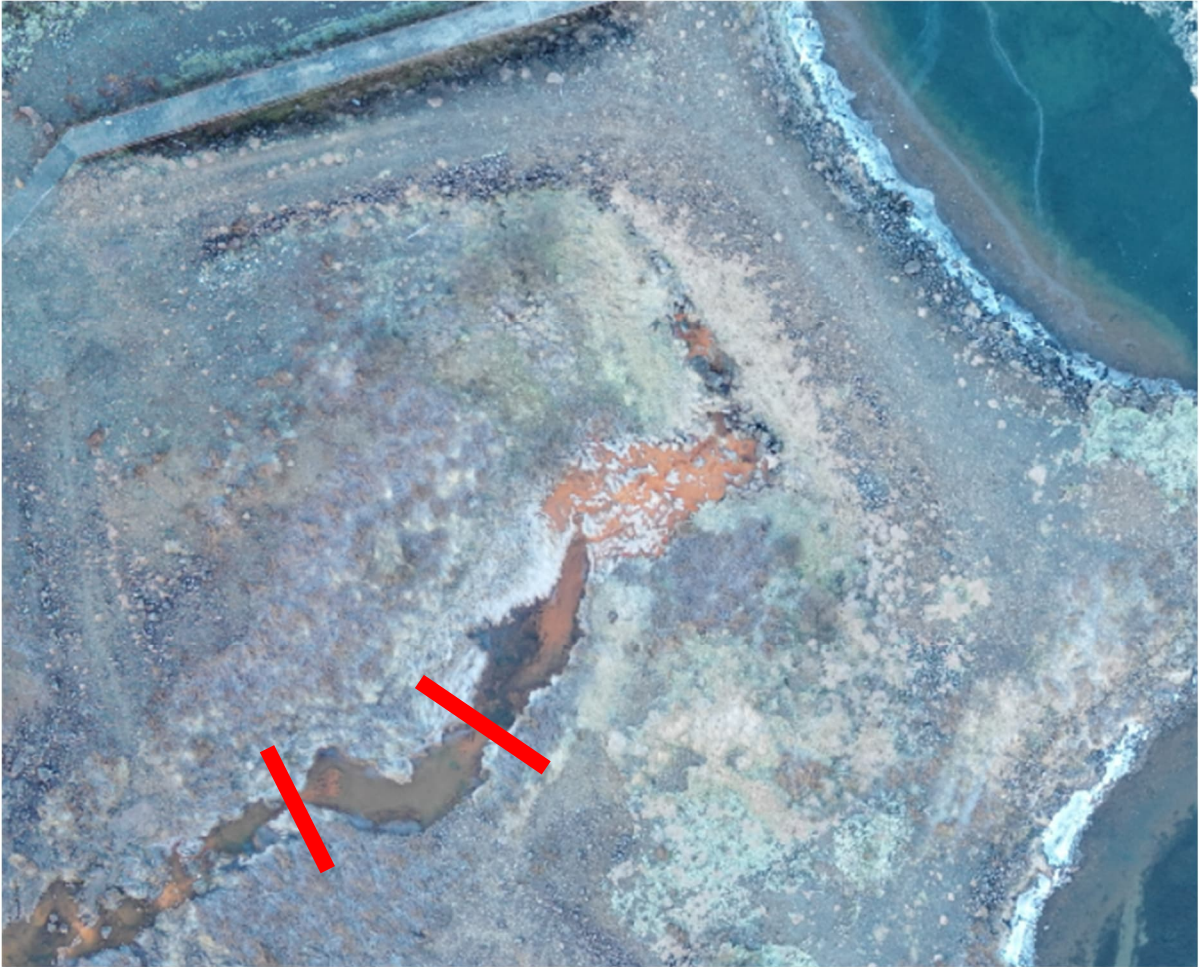
**Mynd 10** Mögulegir staðir fyrir mæliyfirfall til að mæla leka frá stíflunni.

Lagt er til að hefja mælingar á leka neðan jarðstíflunnar. Eins og sjá má á Mynd 10 er greinilegur farvegur lekavatns neðan stíflunnar. Við aðstæður sem þessar er líkast til vænlegast að mæla rennsli með mæliyfirfalli. Unnar Núi Almarsson og Ívar Sveinsson, hjá Verkís fóru að stíflunni 30. október og lögðu þeir mat á hentuga staðsetningu mæliyfirfalls. Á þeim tíma var greinilegur þónokkur leki frá stíflunni, lónhæð var við yfirfallsbrún. Tveir staðir virðast helst koma til greina og eru þeir merktir inn á loftmynd á mynd 10.

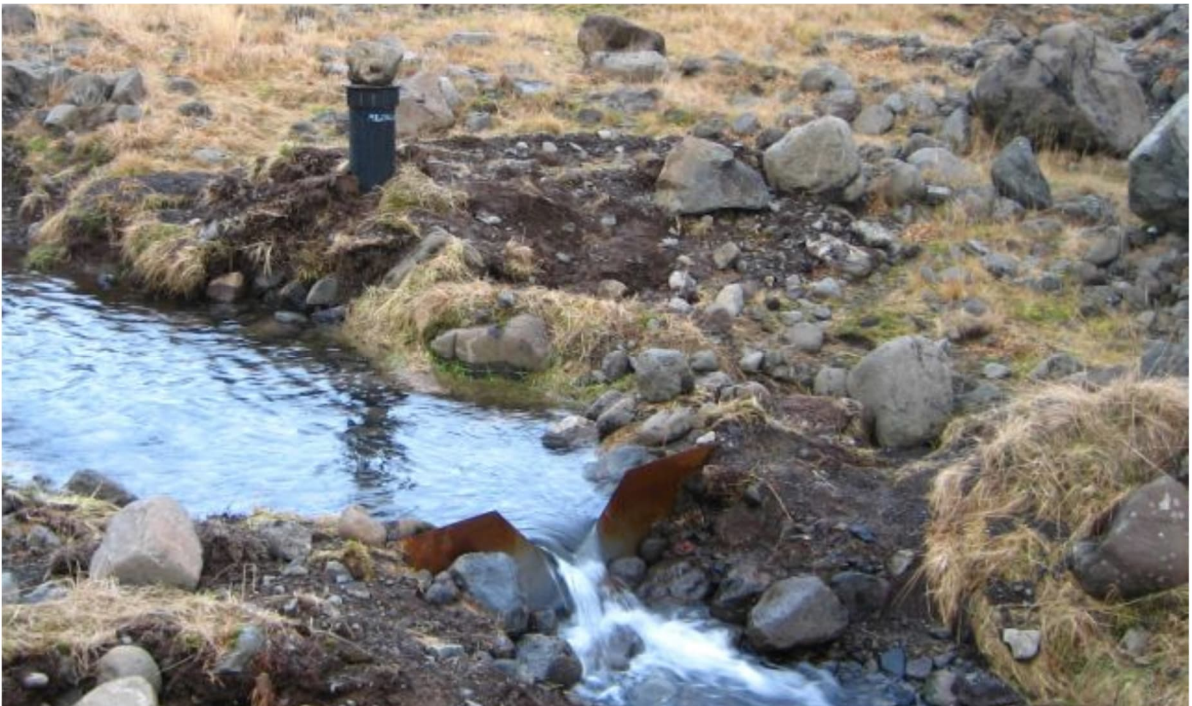
**Mynd 11** Sambærilegt mæliyfirfall við það sem mælt er með að komið verði fyrir neðan fyllingastíflu. Á bakkanum fjær sést í mælibrunn.

Mæliyfirfallið er stálplata með V yfirfalli sem komið er fyrir þvert á farveginn. Ofan stíflunnar myndast þá lítill pollur eða tjörn. Vatnsborð í tjörninni er mælt en samband vatnshæðar og rennslis um yfirfallið er vel skilgreint með jöfnu þannig fæst rennsli. Sambærilegt yfirfall má sjá á mynd 11. Lagt er til að mæla vatnshæðina með símtengdum síritandi vatnshæðarmæli sem staðsettur væri í mælibrunni við bakka tjarnarinnar. Hann skráir vatnshæð með fyrir fram skilgreindri tíðni sem þá má reikna yfir í rennsli. Með þessu móti fæst virkt eftirlit á allar breytingar sem verða á leka og hægt er að setja lekann í samhengi við vatnshæð í lóninu. Veðurstofa Íslands rekur nú þegar vatnsborðsmæla fyrir On á svæðinu. Því væri nærtækast að Veðurstofa Íslands myndi koma fyrir mæli og vitja hans á sama tíma og annarra mæla á svæðinu. Þá færu gögn út honum einnig sömu leið og gögn úr öðrum mælum á svæðinu.

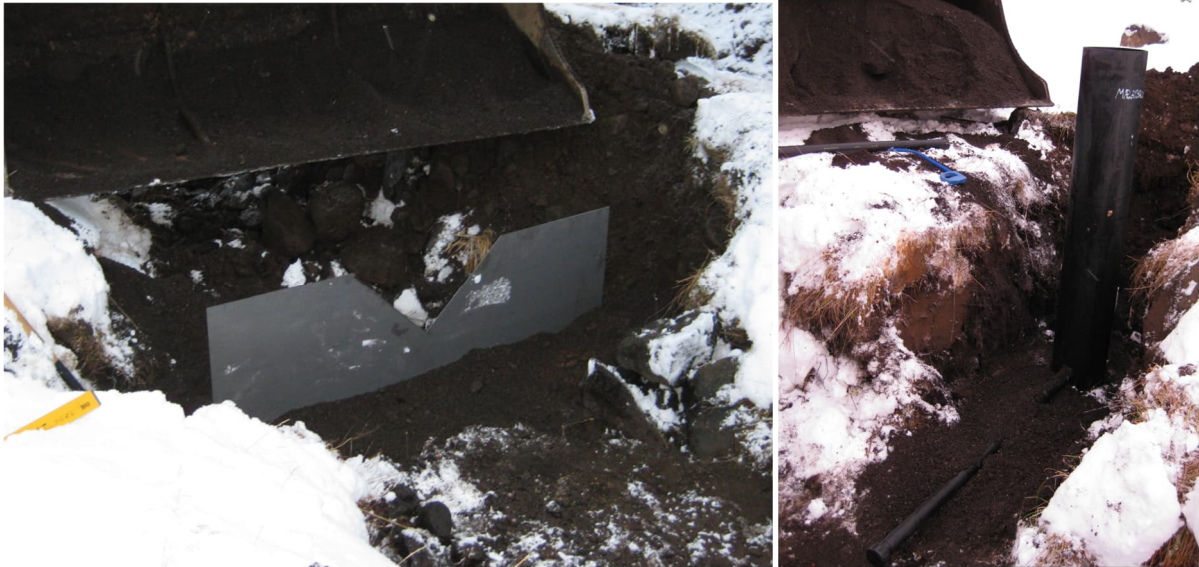
**Mynd 12** Vinstri: Grafið fyrir og fyllt að sambærilegu mæliyfirfalli og því sem lagt er til hér. Hægri: Grafið fyrir mælibrunni í bakka. Samband fæst við vatnshæð í tjörninni með röri sem tengist brunninum.

Framkvæmdin felst í því að grafa fyrir stálplötunni, fylla að henni og ganga frá landi í kringum hana, sjá mynd 12, vinstri. Einnig þarf að koma fyrir mælibrunni í bakka tjarnarinnar. Í honum er vatnshæðarmælir og skráningartæki hans. Samband fæst við vatnshæð ofan yfirfallsins með röri sem liggur frá brunni og inn í tjörnina. Í samtali við starfsmenn On hefur komið fram að þeir muni kanna möguleika á því að fá Veðurstofu Íslands til að reka mæli í brunninum. Það sé nærtækast þar sem þeir reka nú þegar nokkra mæla á svæðinu.
