HÚSAKÖNNUN Í FRAMDAL SKORRADALS

VERNDARSVÆÐI Í BYGGÐ

HJÖRLEIFUR STEFÁNSSON OG ELÍN ÓSK HREIÐARSDÓTTIR

FORNLEIFASTOFNUN ÍSLANDS SES/GULLINSNIÐ EHF.
REYKJAVÍK 2018
FS700-18051

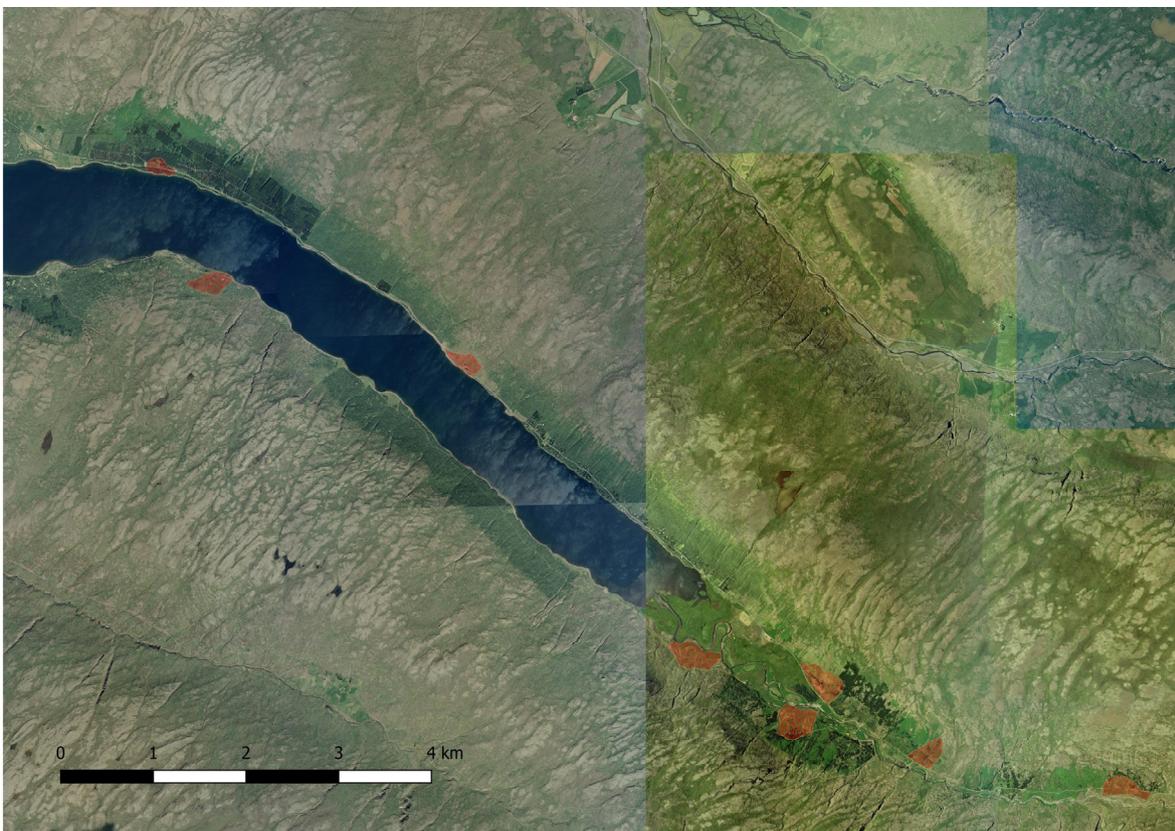
*Yfirlitskort sem sýnir túnin átta (merkt með rauðum lit) sem voru til úttektar í húsakönnun.
Loftmynd: Loftmyndir ehf*

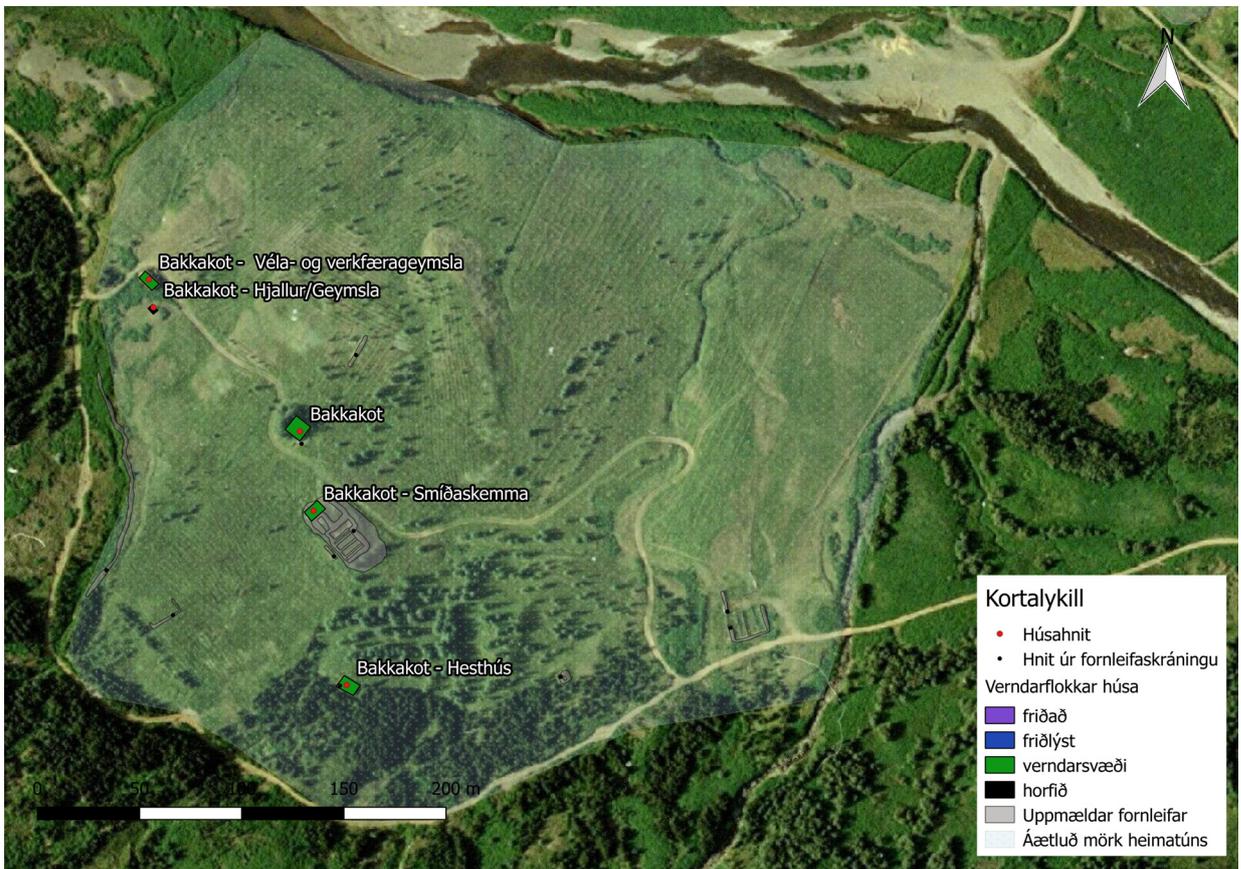
Yfirlitskort af heimatúninu í Bakkakoti. Á kortinu má sjá húsin 5 sem skráð voru innan verndarsvæðis í heimatúni Bakkakots. Loftmynd: Loftmyndir ehf.

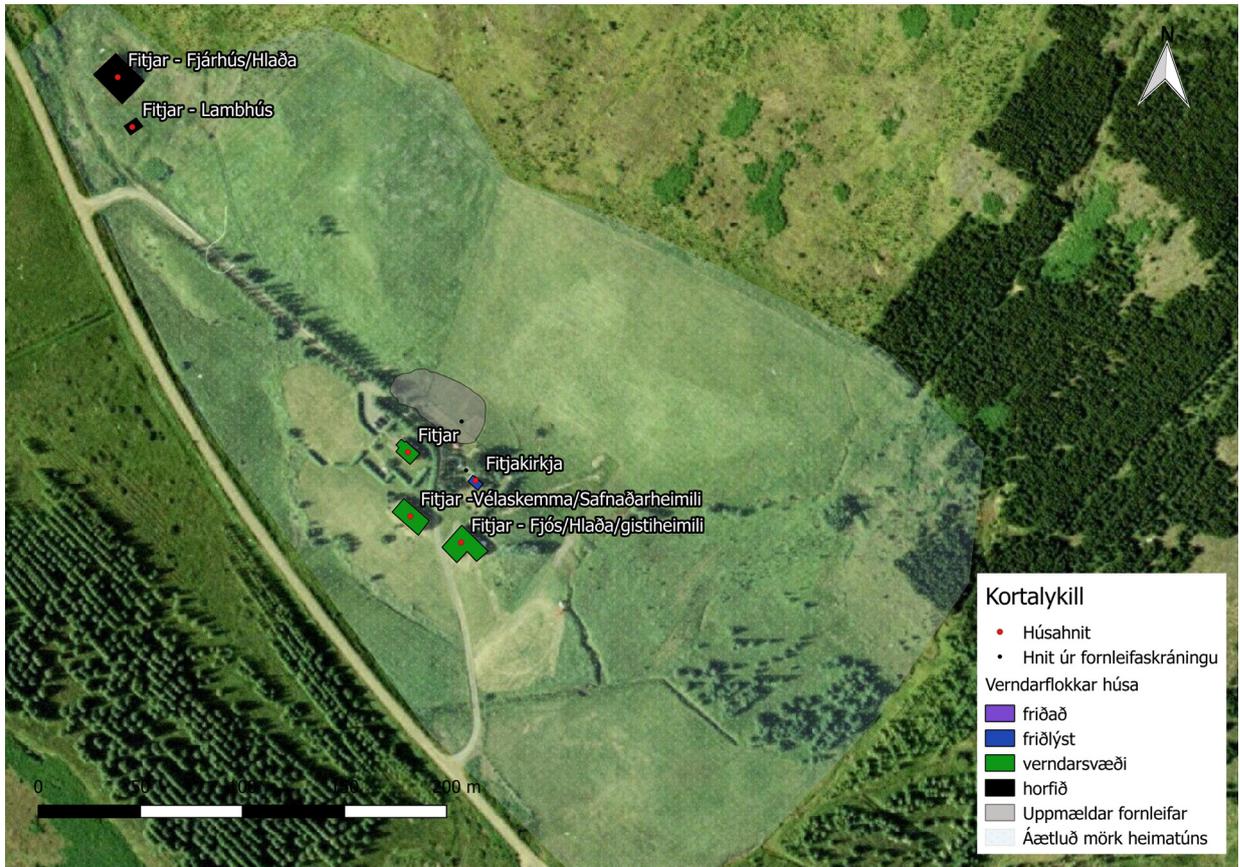
Yfirlitskort af heimatúni Fitja. Á því má sjá merkt húsin 6 sem koma við sögu í húsakönnun.
Loftmynd: Loftmyndir ehf.

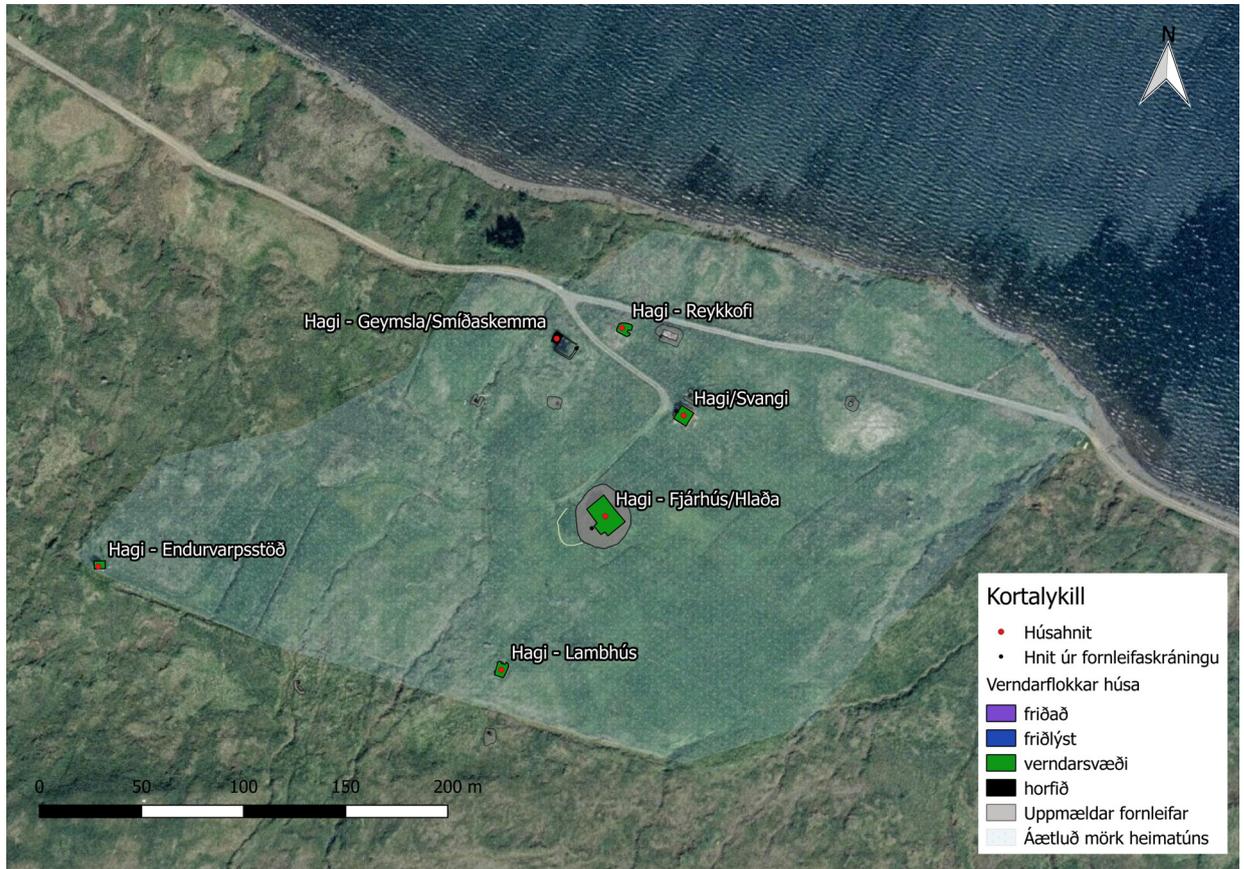
Yfirlitskort af heimatúninu í Haga. Á því má sjá merkt inn húsin 6 sem fjallað er um í húsakönnun.
Loftmynd: Loftmyndir ehf.

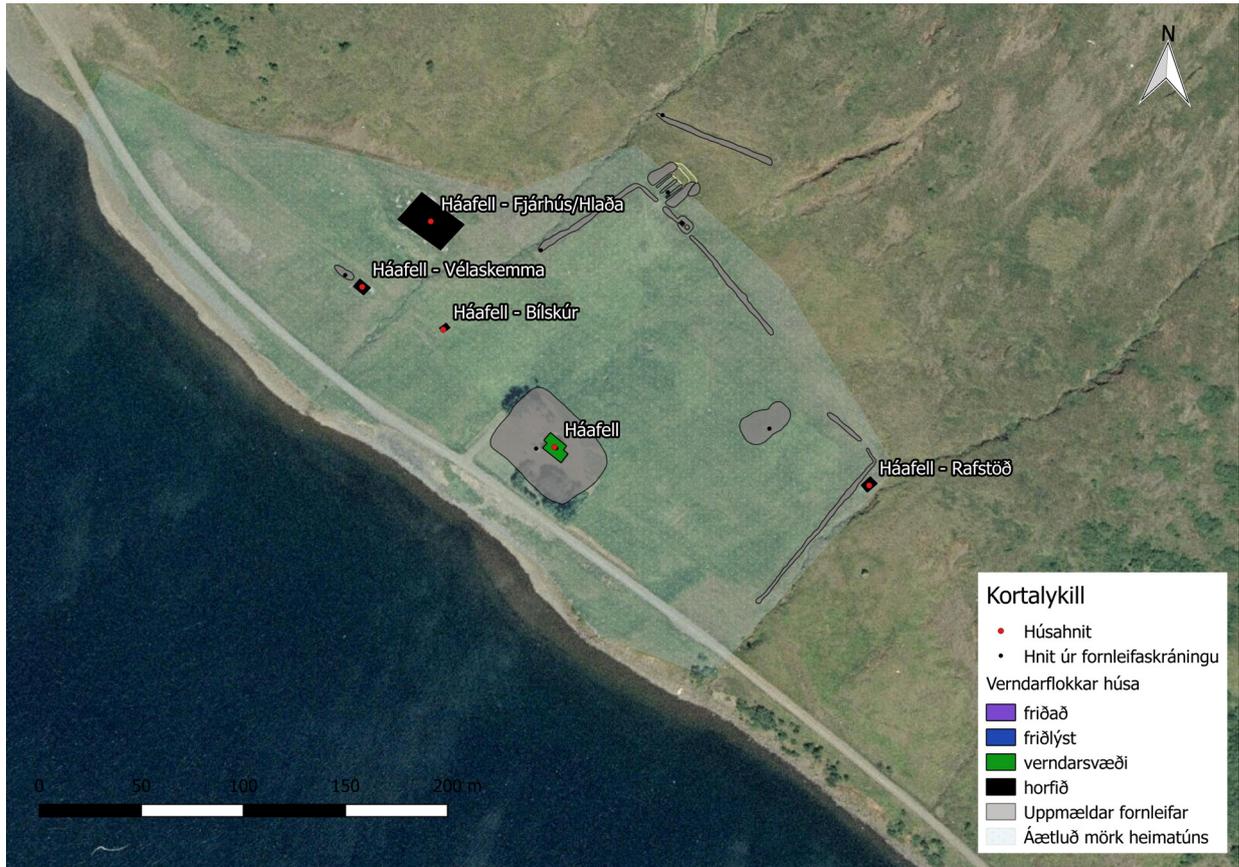
Yfirlitskort af heimatúninu í Háafelli. Á því má sjá húsin 5 sem fjallað er um í húsakönnun.
Loftmynd: Loftmyndir ehf.

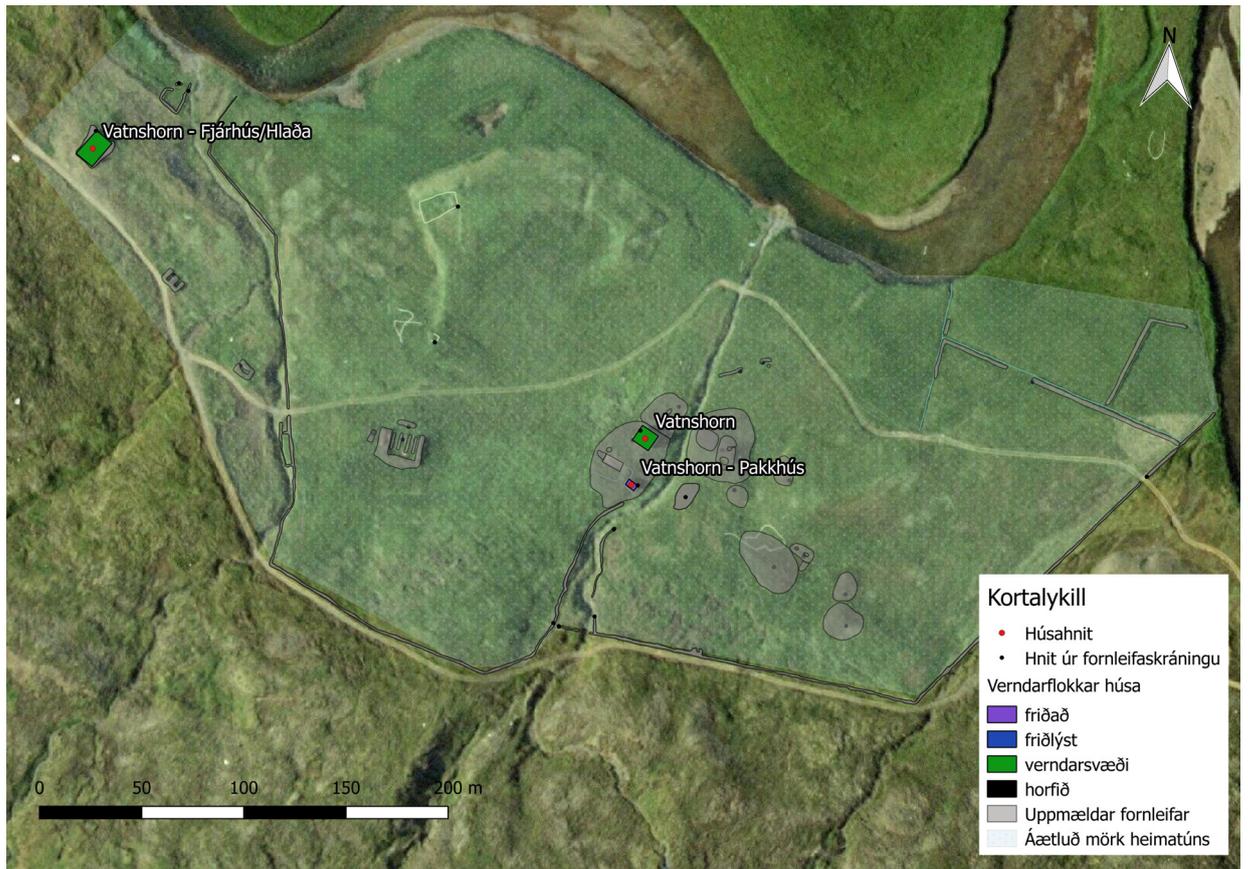
Yfirlitskort af heimatúninu í Vatnshorni. Á því má sjá húsin þrjú sem fjallað er um í húsakönnun.
Loftmynd: Loftmyndir ehf.

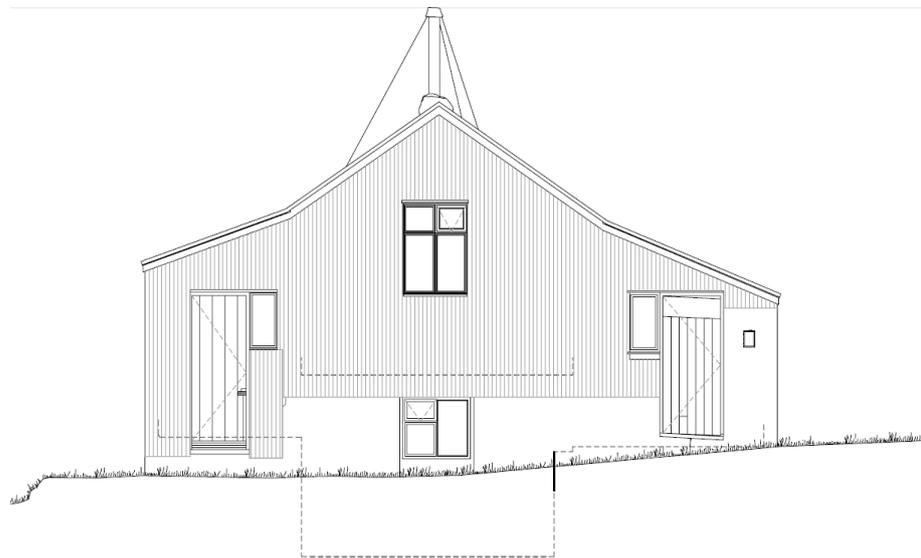
Teikning af íbúðarhúsinu í Haga sem er á margan hátt dæmigert fyrir hluta íbúðarhúsabygginga í framdali Skorradals. Teikning: Gullinsnið.
