HÚSAKÖNNUN Í FRAMDAL SKORRADALS

VERNDARSVÆÐI Í BYGGÐ

HJÖRLEIFUR STEFÁNSSON OG ELÍN ÓSK HREÐARSDÓTTIR

FORNLEIFASTOFNUN ÍSLANDS SES/GULLINNSNIÐ EHF.
REYKJAVÍK 2018
FS700-18051

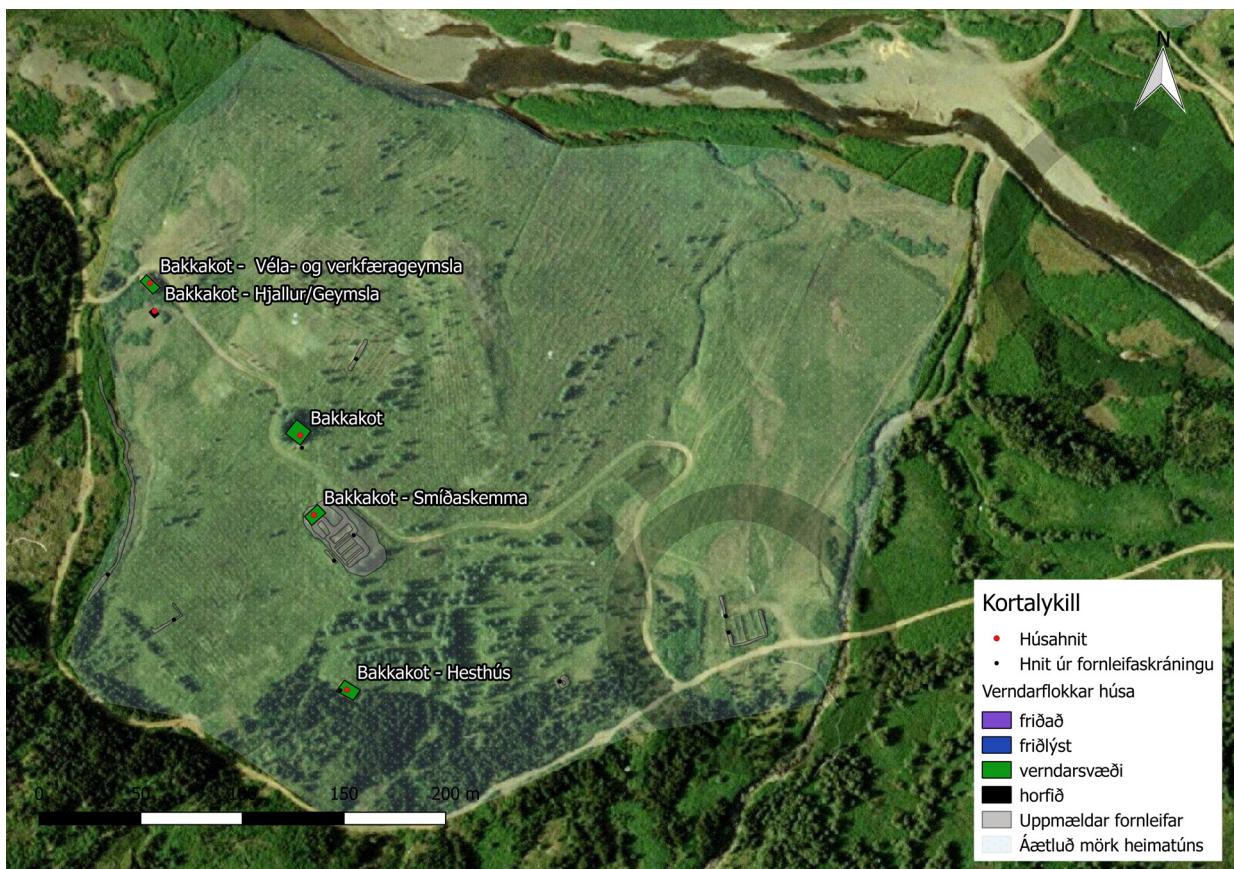
Yfirlitskort af heimatúninu í Bakkakoti. Á kortinu má sjá húsin 5 sem skráð voru innan verndarsvæðis í heimatúni Bakkakots. Loftmynd: Loftmyndir ehf.

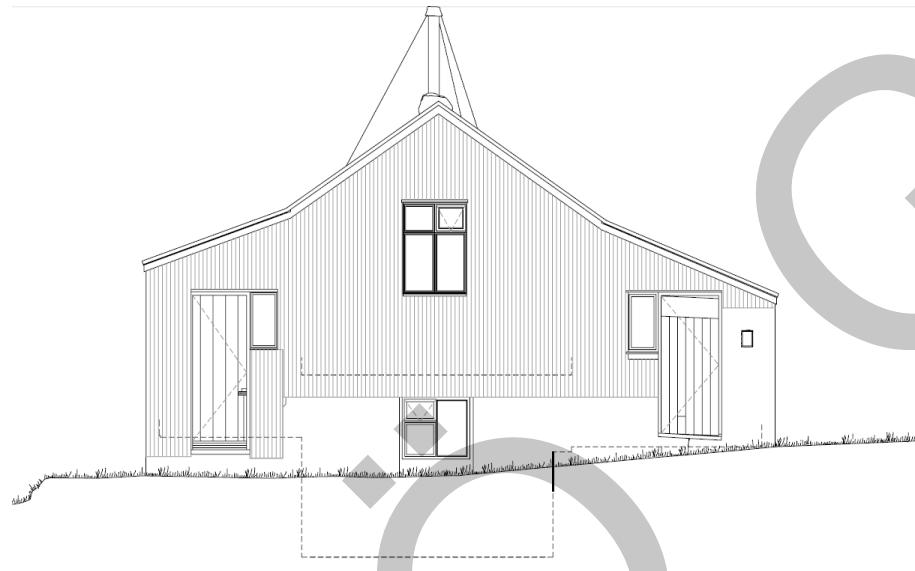
Teikning af íbúðarhúsinu í Haga sem er á mangan hátt dæmigert fyrir hluta íbúðarhúsabyggðina í framdal Skorradals. Teikning: Gullinsnið.
