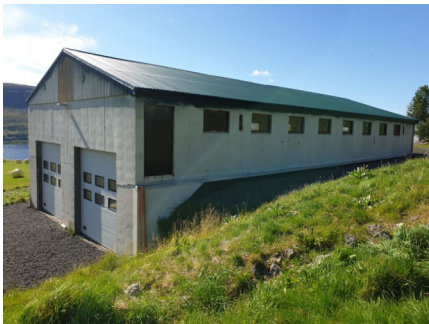
Fjárhúsin/geymslan haustið 2020

| Varðveislumat: | | |
|---|---|---|
| Tæknilegt ástand: | Hátt | Húsin eru í mjög góðu ástandi. |

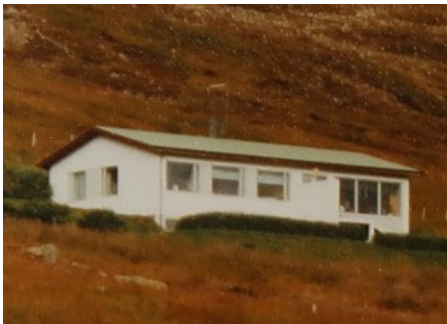
Íbúðarhúsið 1992, Þjóðskjalasafn Íslands

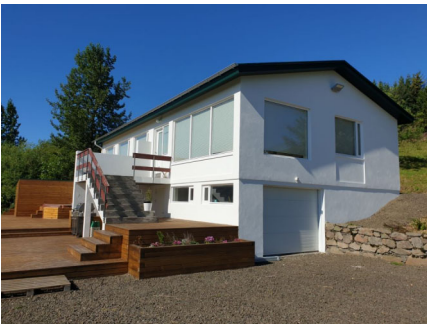
Íbúðarhúsið í Dagverðarnesi, haustið 2020

| Tæknilegt ástand: | Hátt | Húsið er í góðu ástandi og virðist einkar vel við haldið. |

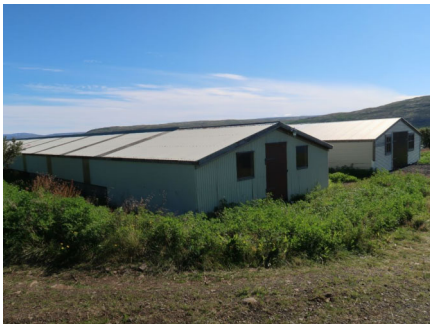
Refahúsin, haustið 2020

| Tæknilegt ástand: | Miðlungs | Húsin hafa verið úr notkun lengi og bera þess merki. Þau eru þó í þokkalegu standi. |

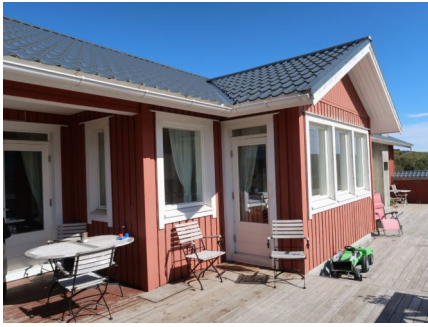
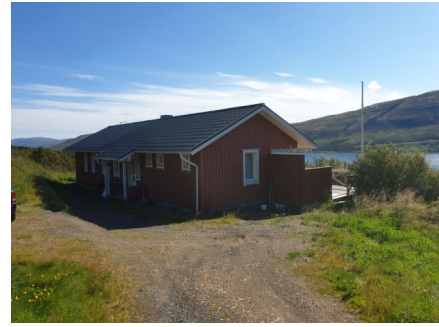
Dagverðarnes 72, haustið 2020

Dagverðarnes 72 er íbúðarhús úr timbri. Ólíkt öðrum húsum á þessum slóðum telst þetta hús íbúðarhús/heilsárshús en ekki sumarhús. Húsið var byggt í tveimur áföngum 2003 og 2010. Eldri hlutinn er finnst einingahús úr timbri (69 m<sup>2</sup>) svipað gerðar og yngra íbúðarhúsið á Grund (sem einnig er finnst einingahús. Síðari áfanginn (51 m<sup>2</sup>) er staðsmíðaður úr timbri og steinsteypu og hannaði eigandi hússins Gunnar Rögnvaldsson útfærsluna en T.ark Teiknistofa ehf teiknaði. Burðarvirki er úr timbri og steinsteypu og er húsið allt á steinsteypum sökkli með lagnakjallara með steinsteyptri plötu sem er undir því öllu. Steinsteypur skorsteinn er við suðurhlíð húss, steypur á staðnum samhliða stækkun hússins 2010. Húsið er ein hæð með mænisþaki og er 120 m<sup>2</sup> að stærð samkvæmt fasteignamati. Veggir hússins eru klæddir lóðréttum borðum en málmpynnur í tígulsteinalíki á þaki. Þrefalt gler er í gluggum. Sunnan við húsið er allstór timburpallur. Húsið virðist í góðu ástandi og vel um það gengið.

| Tæknilegt ástand: | Hátt | Húsið er í góðu ástandi. |

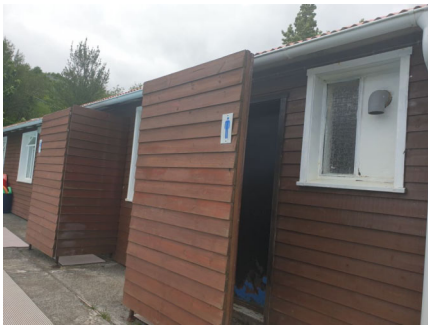
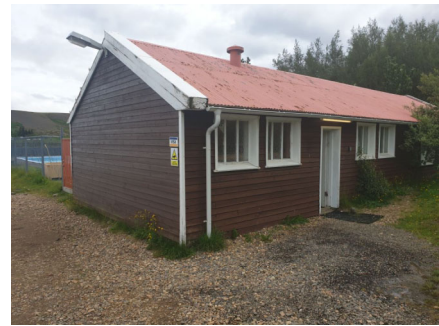
Laugarbúð 2020

Laugarbúð rétt áður en hún var rifin, 2020

| Tæknilegt ástand: | Lágt | Húsið er mjög illa farið og var úrskurðað ónýtt af þeim sem lögðu mat á húsið. |

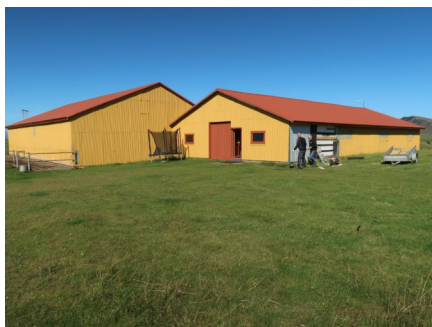
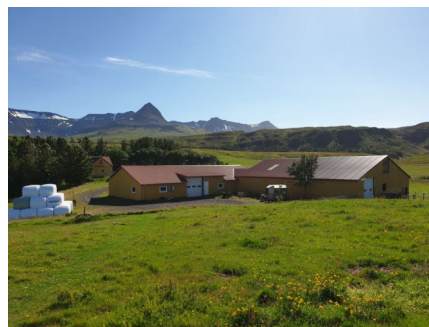
Útihúsin sumarið 2020

| Tæknilegt ástand: | Hátt | Húsið virðist í góðu ástandi og unnið að endurnýjun bárujárns. |

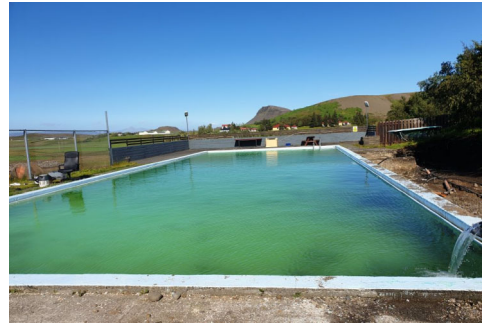
Hreppslaug sumarið 2020

| Tæknilegt ástand: | Miðlungs | Sundlaugin sjálf virðist í ágætu ásigkomulagi en viðgerða er þörf á mannvirkjum sem eru undir henni að norðan og vestan. |

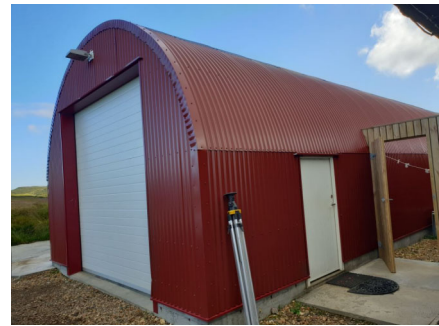
Skemman, haustið 2020

Fast norðan við íbúðarhúsið Hálsa 5/Fagrahól er nýleg braggabygging, skemma. Húsið er innan íbúðarhúsalóðar Hálsa 5 og var það byggt 2016. Samkvæmt fasteignamati er það 68,9 m<sup>2</sup> að stærð. Skemman er braggalaga með bílskúrshurð á vesturgafli. Hún er klædd bárujárni og er í góðu ástandi.

| Tæknilegt ástand: | Hátt | Húsið er í mjög góðu ástandi. |

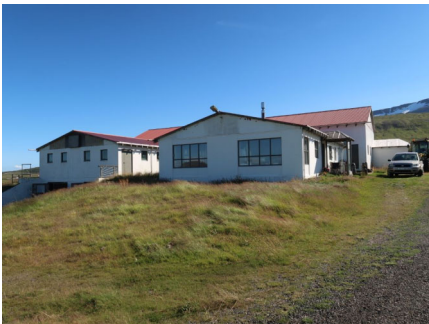
Horn, sumarið 2020

Bæjarhúsin í Horni stóðu áður um 125 m norðaustan við núverandi íbúðarhús. Yngsta íbúðarhúsið á bæjarhólnum var steinsteyppt og byggt árið 1927. Til er lýsinga af húsinu frá 1940: "Úr steinst. veggir tvöfaldir, hæð og hátt ris, sem notað er til íbúðar. Á hæðinni: eldhús, búr og borðstofa. Á lofti: svefnherbergi og geymsla. Stærð: 6.9 x 6.9 m. Ófnhitun" (Byggingalýsingar 1940, Skorradalshreppur). Í Virðingagjörð frá 1956 er íbúðarhúsið sagt með tvöföldum steinsteypuveggjum og þar er það sagt byggt árið 1925. Þar kemur fram að húsið sé lélegt og að það sé "vart mannabústaður" (Þjóðskjalasafn Íslands, Byggingarstofnun landbúnaðarins A/107 A-Bæjarskjöl). Engu að síður stóð umrætt hús fram yfir 2000 en var orðið mjög hrörlegt eftir að búsetu lauk á jörðinni 1975. Árið 1956 stóðu útihúsin öll í gamla túninu og eru þar talin upp eftirfarandi hús: fjös, að hálfu steinsteyppt, hitt timbur, haughús steyppt með járnþaki, lambhús fyrir 25 kindur, veggir úr timbri og torfi, járnþak, tyrft. Fjárhúshlaða úr timbri með járnþaki, skúr fyrir 7 hesta, járnþak. Öll þessi hús eru horfin en sum þeirra voru skráð þegar fornleifaskráning var gerð á Horni (Kristborg Þórsdóttir. 2019). Núverandi byggingar voru byggðar sem tvístæð fjárhús (annað með áburðarkj.) 1983-1984 og teknar í noktun 1984. Það stendur utan marka gamla heimatúnsins í Horni, eins og þau voru mörkuð á túnakorti 1918. Í verkbeiðni frá 1981 (Byggingarstofnun landbúnaðarins) sem varðveitt eru á Þjóðskjalasafni Íslands kemur fyrst fram sú hugmynd að reisa tilraunafjárhús á Horni árið 1981 og í bréfum frá 1983 kemur fram að umrædd tilraunahús séu í byggingu. Til stóð að byggingin væri samvinnuverkefni bóndans á Horni, Rannsóknarstofnunar landbúnaðarins og Byggingarstofnunar landbúnaðarins en af því varð ekki þegar til kom. Þau voru alfarið byggð á kostnað og af ábúanda Horns, Þorvaldi Jónssyni. Húsin eru steinsteyppt með bárujárnklæddum mænisáspökum. Árni Hjörleifsson eignaðist Horn árið 2012 og hefur unnið að því að breyta vestari álmunni í íbúðarhús. Fyrir liggja samþykktar teikningar Sigurðar Þorvarðarsonar byggingafræðings, dagsettar 12. september 2012, að breytingunni sem miðar að því að eystri álman verði hesthús en sú vestari og hlaðan verði íbúðarhús. Búið er að setja upp innveggi í vesturálmunni, klædda gifsplötum. Einnig hefur verið innréttaður lítil hluti af hlöðunni, þ.e.a.s. smíðaður „gámur“ úr timbri inni í hlöðunni og innangengt í hann úr íbúðinni. Samkvæmt fasteignamati er rýmið þar sem fjárhús og ábyrgðarkjallari voru 122 m2 en hlaða 216 m2. Engin önnur hús standa nú á jörðinni.

| Tæknilegt ástand: | Miðlungs | Unnið er að endurbótum á húsinu og hlutar þess eru í betra ástandi en aðrir. |

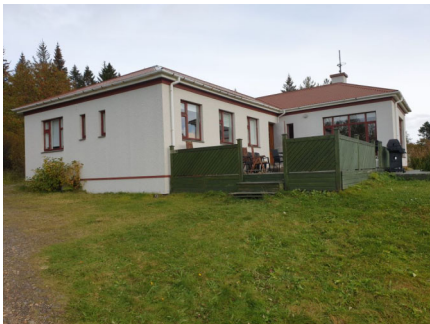
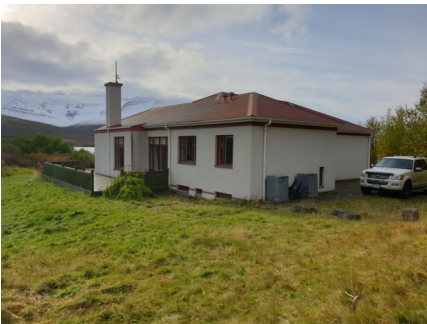
Fagrihvammur 2, haustið 2020

| Upprunalegt gildi: | Miðlungs | Húsið samanstendur af tveimur byggingum sem hafa verið samtengdar. Hvorug þeirra virðist hafa tekið miklum breytingum. |
| Tæknilegt ástand: | Hátt | Húsið virðist í ágætu ástandi. |

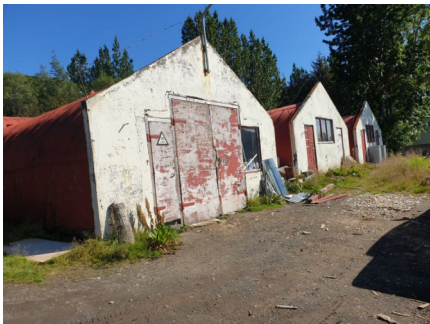
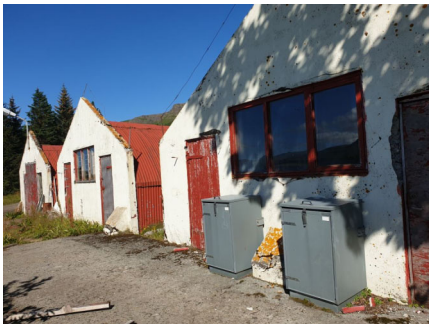
Braggasamstæða haustið 2020

Talsvert stór braggasamstæða er nú þar sem gamli bærinn í Hvammi var áður. Á þessum stað stóð bærinn líklega um aldir en 1925 var byggt nýtt íbúðarhús nokkru austar, þar sem starfsmannahúsið stendur nú. Ekki er vitað hvort gamli bærinn var þá strax rifinn eða hvort hann stóð eitthvað áfram. Ljóst er að margvíslegar framkvæmdir á bæjarstæðinu hafa skemmt það mikið. Braggarnir sem þar standa nú voru að sögn Ágústs Árnasonar fyrrverandi skógarvarðar teknir niður á Keflavíkurflugvelli í lok seinni heimsstyrjaldarinnar og endurbyggðir í Hvammi þegar jörðin var í eigu Hauks Thors. Braggarnir eru með steinsteyptum göflum. Þrír þeirra standa hlið við hlið og snúa í suður-norður stefnu með steinsteypta suðurgafla og bera þannig með sér minni um burstabæinn. Aftan við þá og þvert á stefnu þeirra er hlöðubraggi, einnig með steypuöflum. Allir eru braggarnir mjög lélegir, bæði steypan og bárujárnið. Umgengni og umhirða þessara húsa er slæm.

| Upprunalegt gildi: | Lágt | Er væntanlega nokkuð breyttar byggingar, stóðu áður á Keflavíkurflugvelli. |
| Tæknilegt ástand: | Lágt | Braggarnir eru í slæmu ástandi. |
| Varðveislugildi: | Lágt | Braggarnir eru aðfluttir og óvönduðu smíði í lélegu ástandi. |

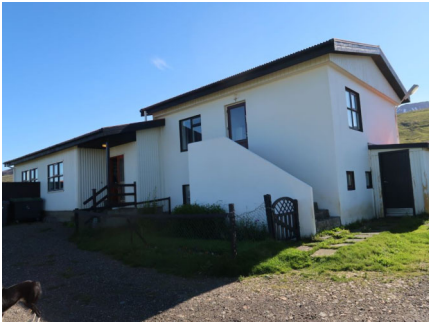
Mófellsstaðakot sumarið 2020

Jörðin hét áður Mófellsstaðakot ytra og einnig Kolbeinsstaðir og var upprunalega hjáleiga Mófellsstaða. Íbúðarhúsið sem stendur á jörðinni var byggt 1950 en fram að þeim tíma stóð þar torfbær, fast sunnan við núverandi hús. Til er lýsing af honum frá 1940 en í henni segir: "Torfbær með járnþaki. Stærð 6,88 x 3,4 m. Frambær, eldhús og inngangur. Stærð 6,28 x 3,7 m. Úr torfi undir járn og torfi." (Byggingalýsingar 1940, Skorradalshreppur). Íbúðarhúsið var byggt þar sem áður var kálgarður skammt frá gamla bænum samkvæmt túnakorti frá 1918. Húsið er ein hæð með kjallara og 98,9 m2 að stærð. Upphaflega var valmaþak á húsinu en skipt var um þak á því og nú er mænisþak á því með austur-vestur stefnu. Við norðurhlíð eru steinsteyptar tröppur og skúrbyggingu hefur verið bætt við sunnarlega á vesturhlíð. Árið 1995 var húsið stækkað umtalsvert með viðbyggingu (til austurs) úr timbri á steinsteyptum sökkli en það gerðu þau Jón E. Eiríksson og S. Fjóra Benediktsdóttir. Það hús er skráð sem sérstakt íbúðarhús í fasteignamati og er það 80 m2 stórt. Veggir eru klæddir trapisujárni en bárujárn á þakinu. Húsið virðist allt vera í góðu ástandi.

| Tæknilegt ástand: | Hátt | Húsið virðist í ágætu ástandi |

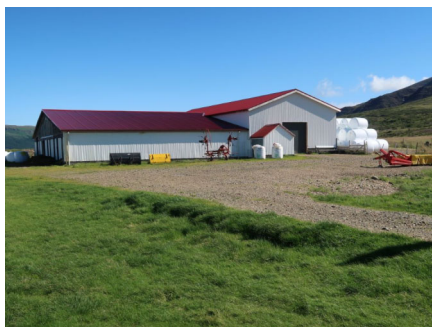
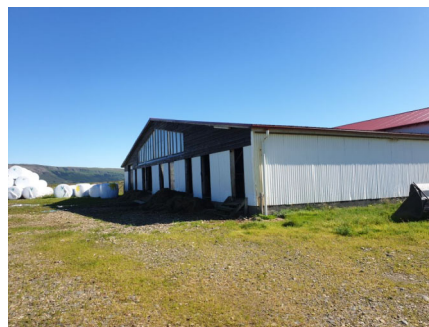
Fjárhúsin sumarið 2020

Fjárhús og hlaða voru byggð 1969 um 60-70 m austan við eldra íbúðarhúsið á Mófellsstöðum. Þau eru innan gamla heimatúnsins eins og það er afmarkað á túnakorti árið 1918 en ekki virðast hafa staðið hús á þessum stað þá samkvæmt kortinu. Fjárhúsin standa norðar en hlaðan er þvert á þau sunnan við. Húsin eru bárujárnsklædd á timburgrind, með bárujárnsþökum. Lítil skúrbygging er einnig við húsið vestanvert. Samkvæmt Byggðum Borgarfjarðar (II, bls. 236) sem kom út 1989 voru fjárhúsin þá fyrir 280 fjár og hlöður á jörðinni samtals á jörðinni 1472 m<sup>3</sup> en geymslur 90 m<sup>2</sup>.

| Tæknilegt ástand: | Miðlungs | Húsin virðast í ágætu ástandi. |

**Varðveislugildi:** Miðlungs Húsin eru í ágætu ástandi og hafa gildi fyrir sögu jarðarinnar en ekki mikið varðveislugildi þess fyrir utan

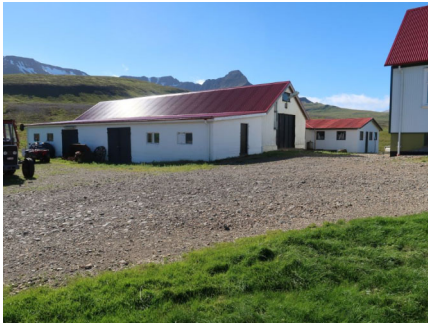
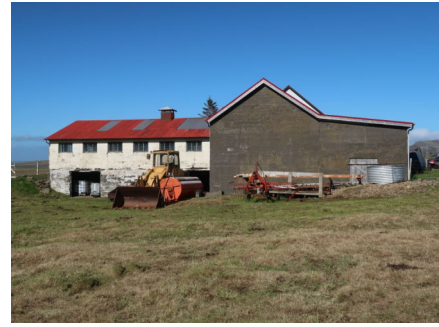
Útihúsasamstæðan ágúst 2020

Fjós, hlaða og fleiri tengdar byggingar eru sunnan við eldra íbúðarhúsið á Mófellsstöðum. Húsin eru steinsteypt og sambyggð með bárujárnsþökum. Elsta húsið virðist hlaða sem byggð var 1930 en skúr var byggður 1943. Stærstur hluti húsanna er þó frá 7. áratugnum en fjós og haughús voru byggð 1960 og mjólkurhús 1963. Árið 1977 eru svo hesthús og vélageymsla byggð við samstæðuna. Samkvæmt Bygðum Borgafjarðar (II, bls. 236, frá 1989) var þá fjós 22 nautgripi á jörðinni og hesthús með 3 básum. Útihúsasamstæðan samanstendur af 4-5 samtengdum húsum, nokkuð misjöfnum að gerð og stærð en öll eru þau með steinsteypt, með bárujárnsklæddu mænisþaki.

| Tæknilegt ástand: | Miðlungs | Húsin virðast í sæmilegu ástandi |

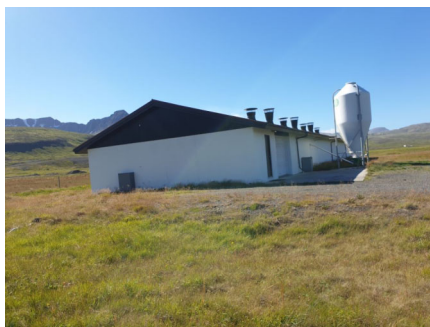
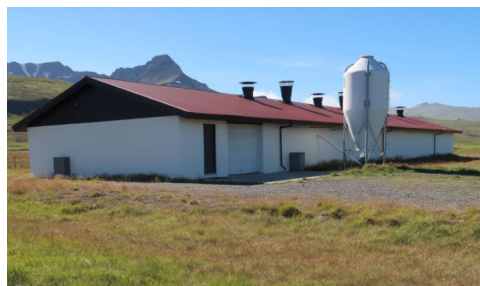
Grundir sumarið 2020

Um 400 m ANA við íbúðarhúsin á Mófellsstöðum er iðnaðarhúsnæði í eigu Stofnfugls. Þar er eldisstöð hæsna fyrir hæsnaþú sem rekið er við Elliðavatn. Samkvæmt fasteignamati var eldishúsið reist 1998 og vararafstöð við það 2005 og er byggingarnar samtals tæpir 500 m<sup>2</sup>. Húsið er steinsteypt verksmiðjubygging með mænisþaki og sjö loft-túður ganga upp úr miðju þakinu. Lítil skúr er sunnan við húsið og lítil viðbygging að vestan.

| Tæknilegt ástand: | Hátt | Húsið virðist í ágætu ástandi. |
