Greinargerð

Framkvæmdir í landi Stóru-Drageyrar og Bakkakots, Skorradal.

Umfang og leiðir til úrbóta.

8. nóvember 2023

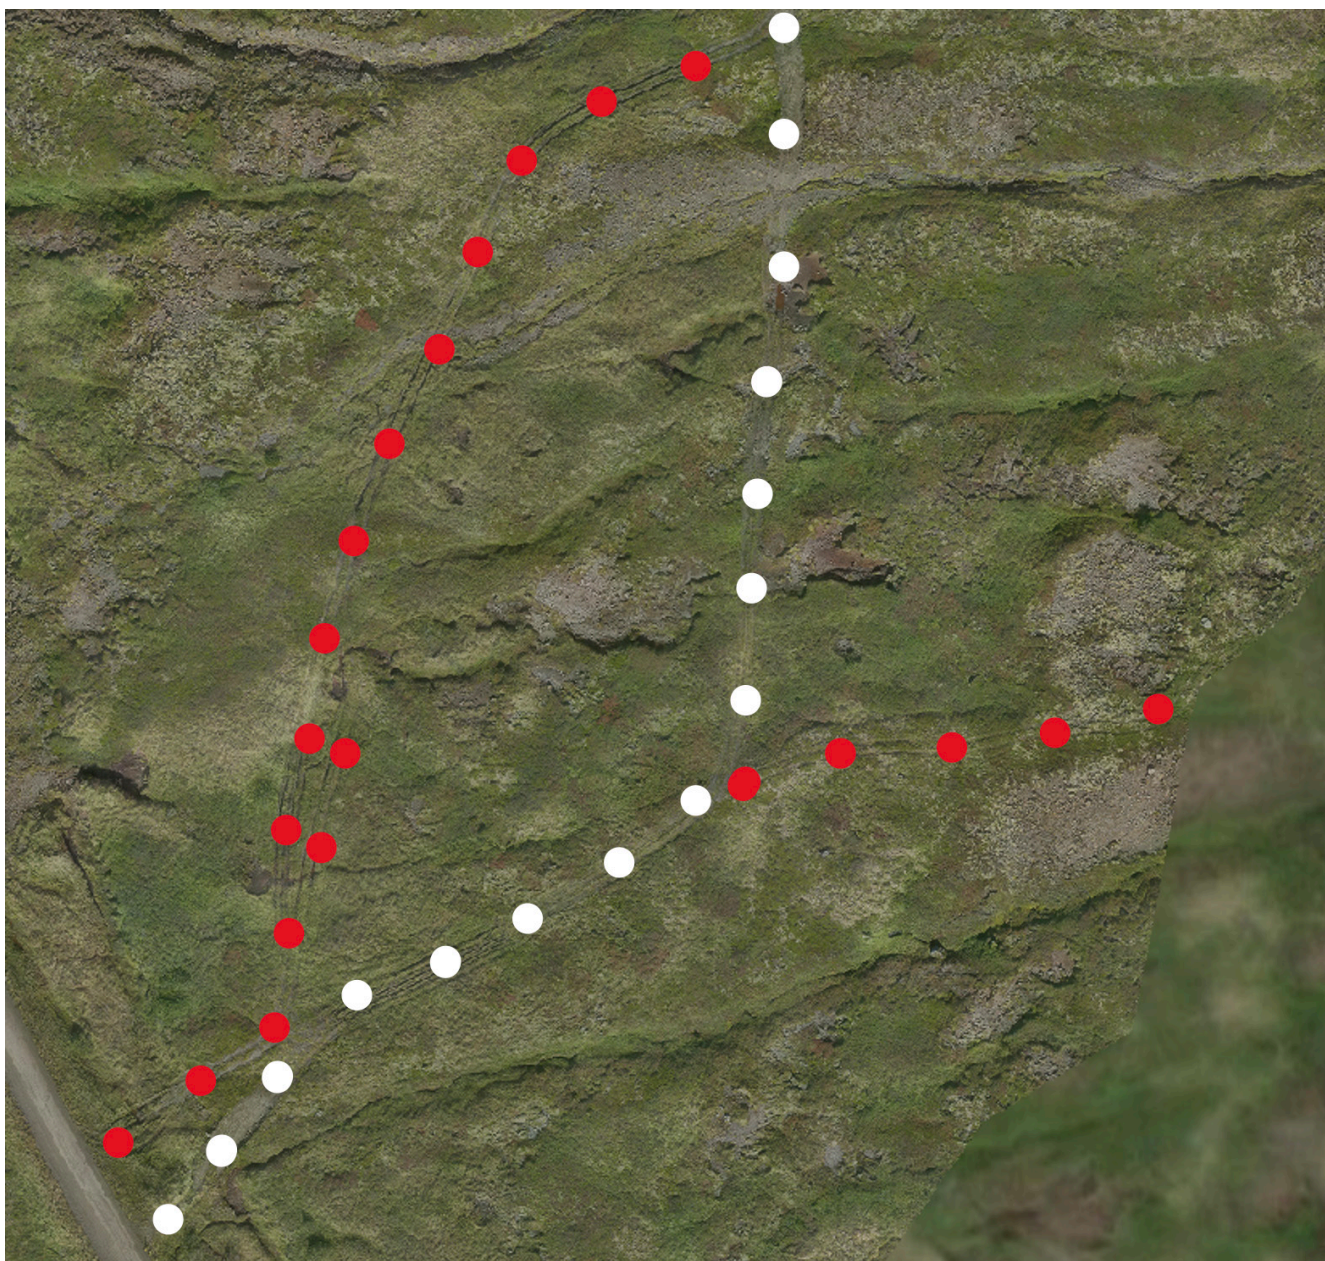
Mynd 3. Loftmynd tekin í ágúst 2023 og sýnir afleggjara af þjóðvegi 520. Hvíta punktalínan er leið sem farin var að lokum og liggur yfir ræsi í vegöxlinni en rauðar leiðir sem virðast hafa reynst ófærar.

Skv. upplýsingum sem fulltrúar Skógræktarinnar gáfu í ferðinni var búið að velja og merkja leiðina sem verktakinn átti að fara, en af ummerkjum að dæma hefur sú leið ekki verið gaumgæfð nægilega því bæði hafa verið gerðar fleiri en ein tilraun til að komast af þjóðvegi (myndir 3, 4 og 5), auk dæma þar sem sjá má hvar farið hefur verið en leiðin síðan reynst ófær (myndir 5 og 6).

Hluti	Lýsing	Mögulegar úrbætur ef koma á landi í fyrra horf
A	Brattur hluti slóða þar sem hann liggur beint upp frá vegi. Á svæðinu eru einnig ummerki um meiri akstur (sjá mynd 3).	Laga þarf djúp hjólför eftir leiðir sem reyndust ófærar og tryggja að ekki geti myndast þar vatnsrof (jafna og bera á tilbúinn áburð). Þar sem svörður er enn til staðar í akstursleiðinni má bera á tilbúinn áburð. Fylgjast verður vel með svæðinu og grípa strax inn í ef vatnsrásir myndast.
B	Hluti slóða þar sem hann liggur til norðurs samhliða brekku. Syðsti hluti (mynd 8) er vel gróinn. Þegar norðar dregur hefur akstur valdið meiri skaða á gróðurþekju. Þar liggur leiðin einnig um gamlar skriður sem vatn rennur um (myndir 9 og 10).	Ekki eru lagðar til neinar aðgerðir syðst á þessum hluta. Á nyrðri hluta mætti bera á tilbúinn áburð og ganga þannig frá svæðinu að ekki sé hætta á úrrennsli. Einnig ætti að laga ummerki eftir leiðir sem reyndust ófærar (jafna og bera á tilbúinn áburð, mynd 11). Fylgjast verður vel með svæði og grípa strax inn í ef vatnsrásir myndast.

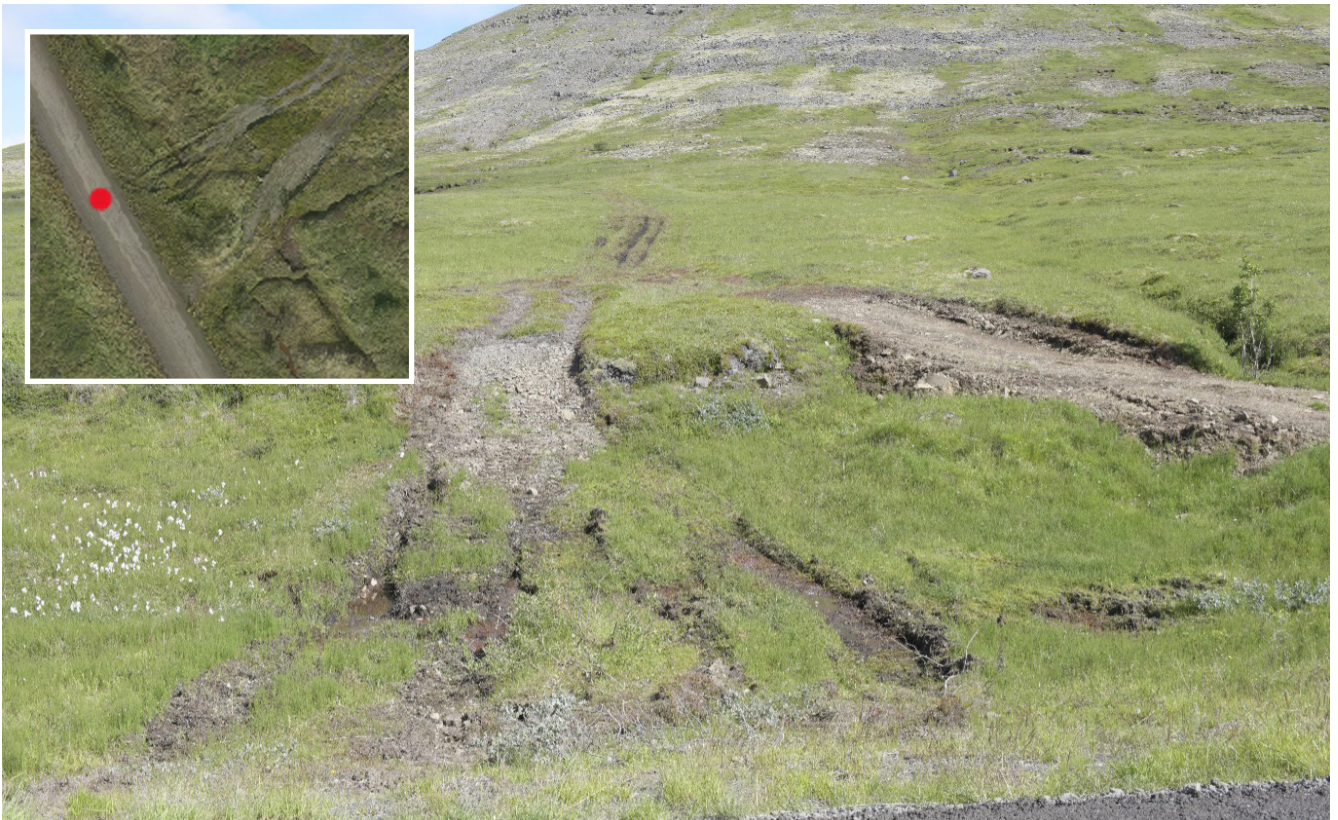
Mynd 4. Svæði A; upphafleg leið sem var valin til aksturs af vegi en virðist hafa reynst óheppileg (20. júlí 2022). Rauður depill sýnir staðsetningu (innsett mynd).

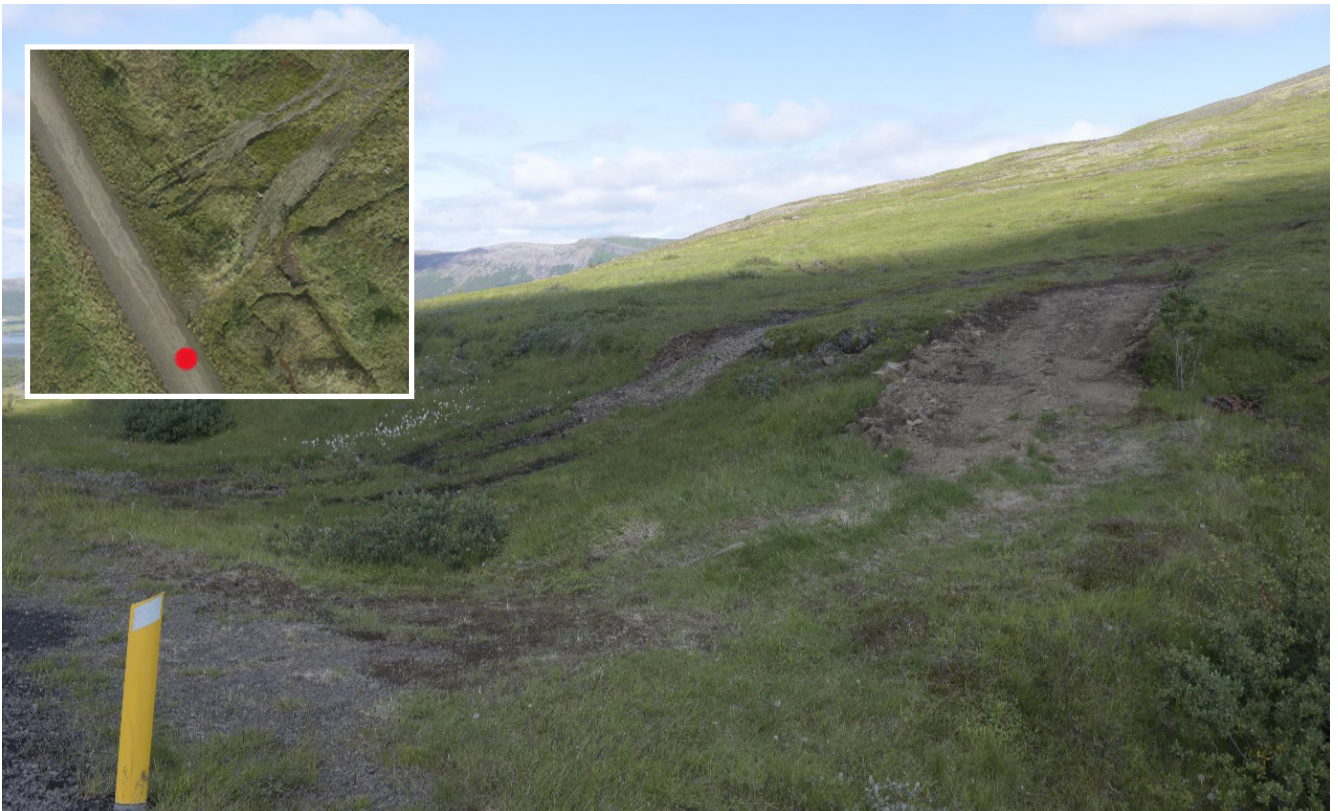
Mynd 5. Svæði A; leið steinsnar ofar sem liggur á gömlu ræsi og virðist hafa verið valin. Upphafleg leið í baksýn. Rauður depill sýnir staðsetningu (innsett mynd).

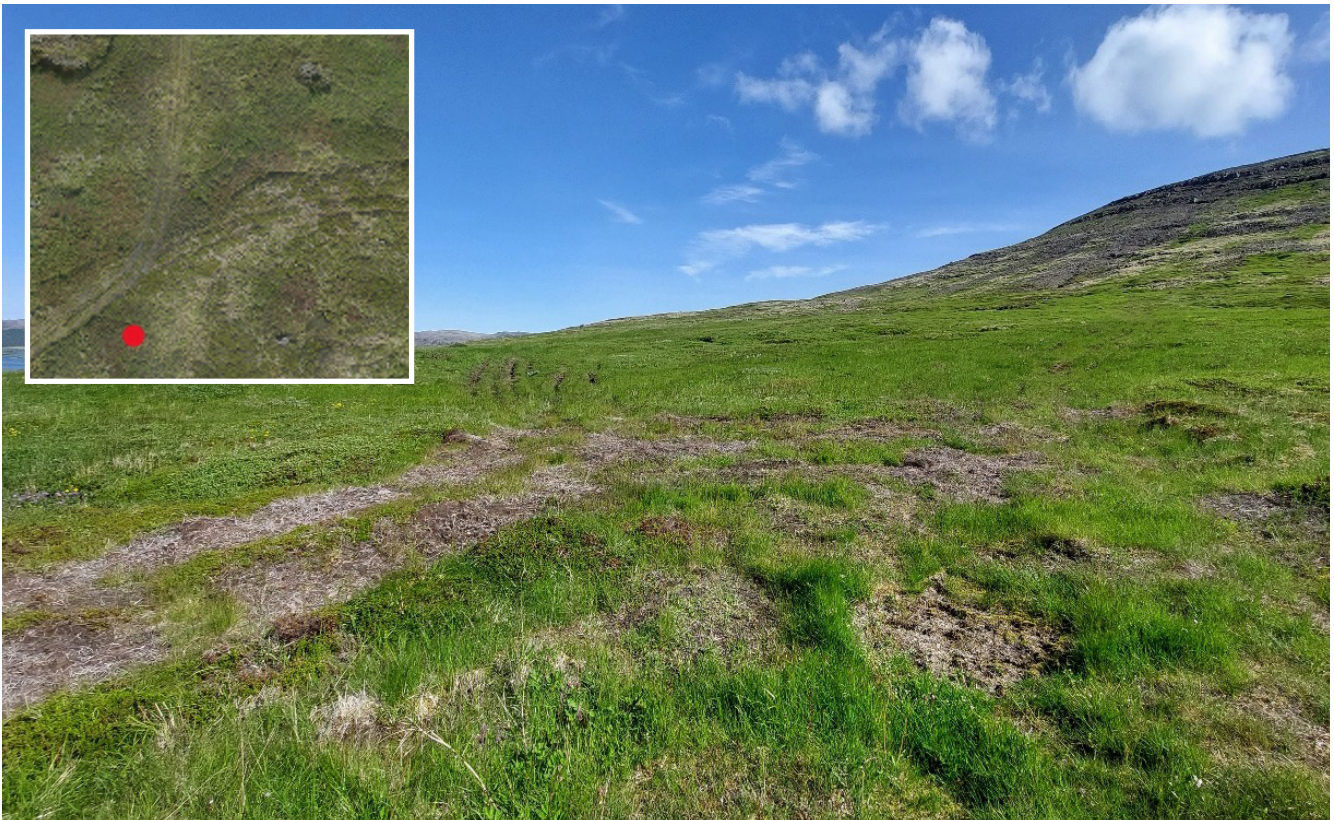
Mynd 6. Svæði A; rétt ofan vegar, leið til norðurs sem virðist hafa verið reynt að aka í upphafi (11. júlí 2023). Rauður depill sýnir staðsetningu (innsett mynd).

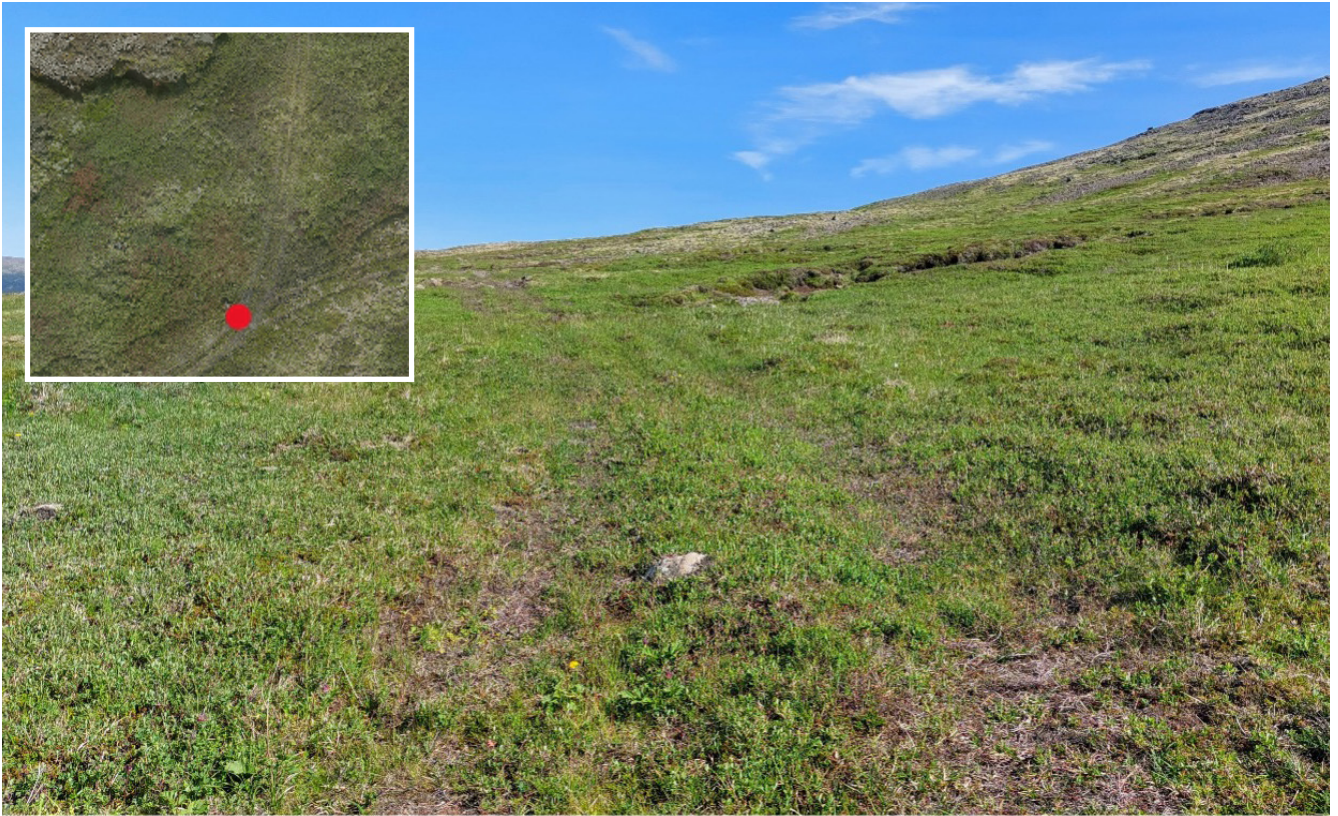
Mynd 8. Svæði B; leggur þvert á hlíð til norðurs (11. júlí 2023). Rauður depill sýnir staðsetningu (innsett mynd).

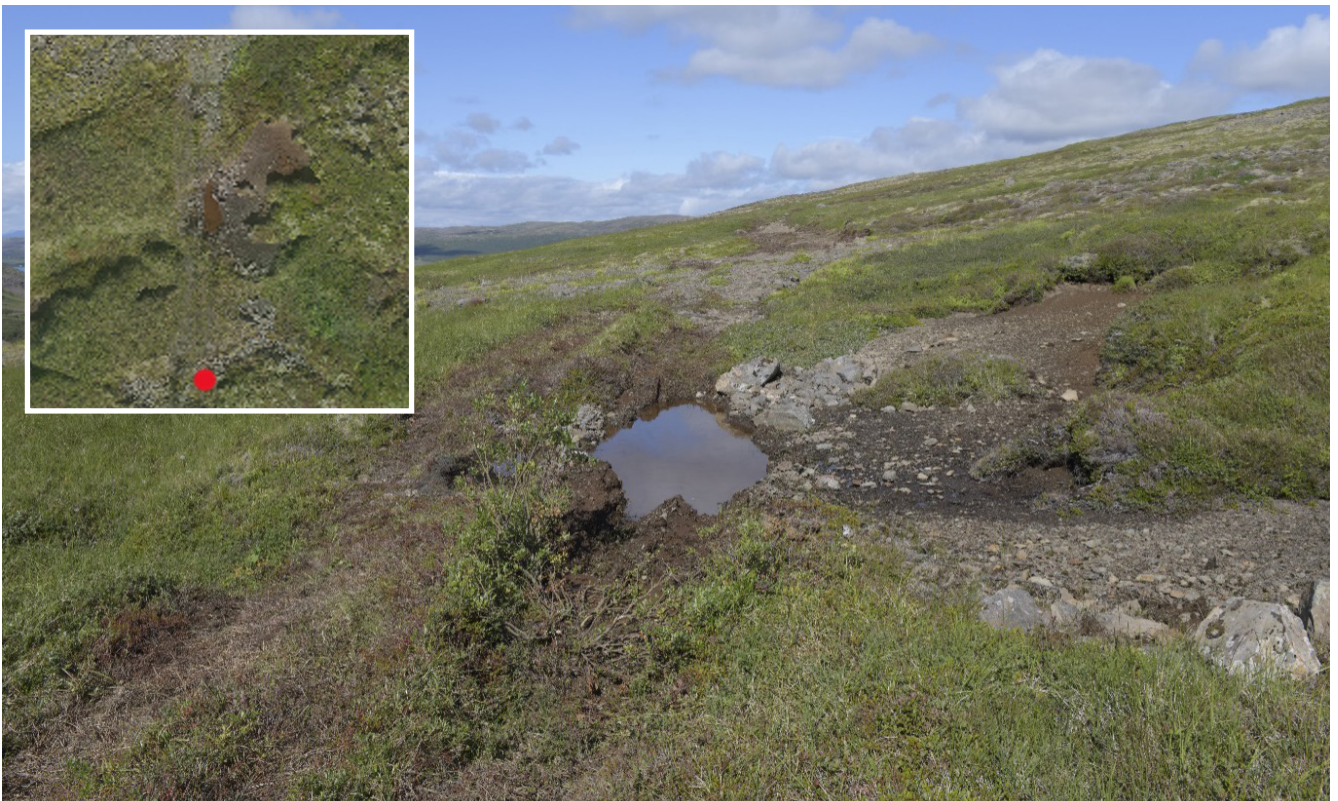
Mynd 9. Svæði B; gamlar skriður sem vatn rennur um (20. júlí 2022). Rauður depill sýnir staðsetningu (innsett mynd).

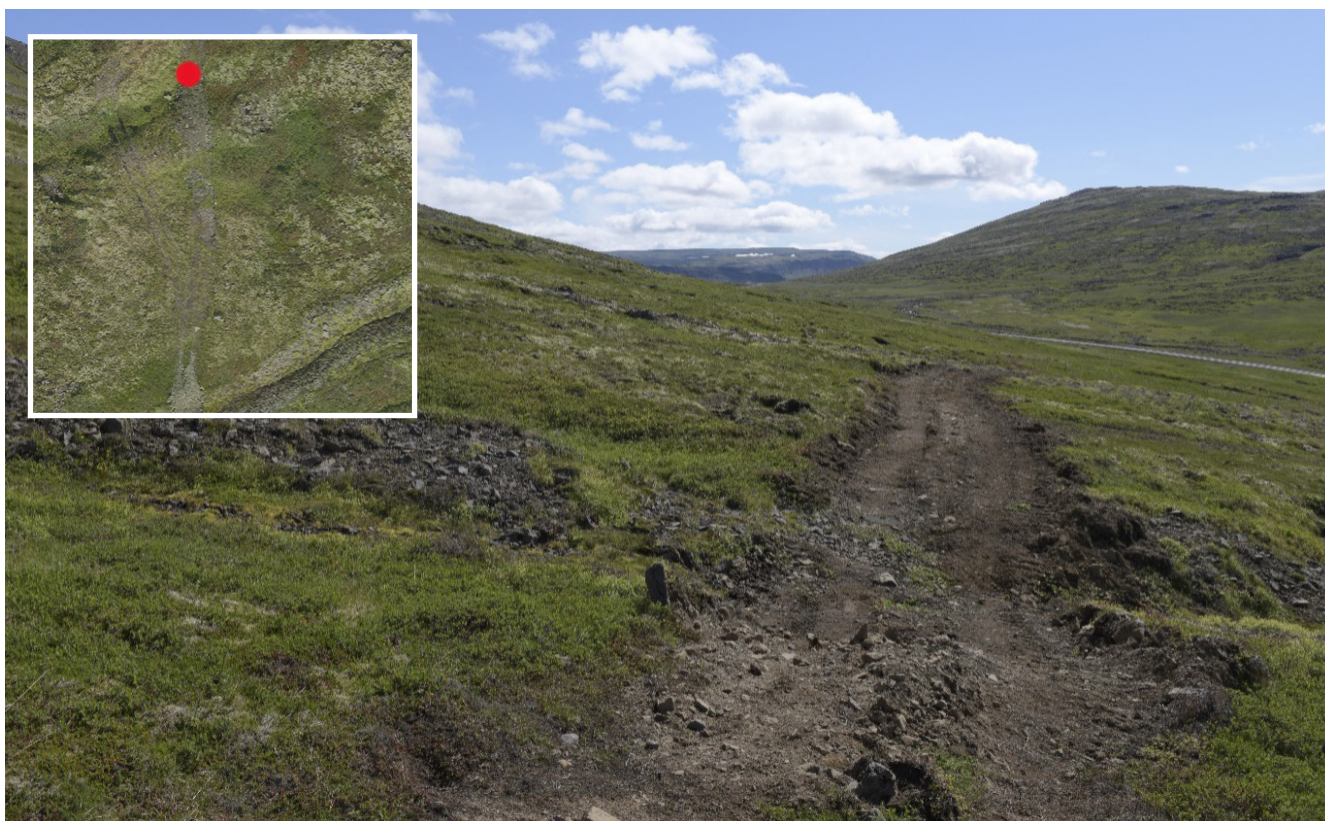
Mynd 10. Svæði B; Merki um úrrennsli þar sem slóði liggur um gamla skriðu (20. júlí 2022). Rauður depill sýnir staðsetningu (innsett mynd).

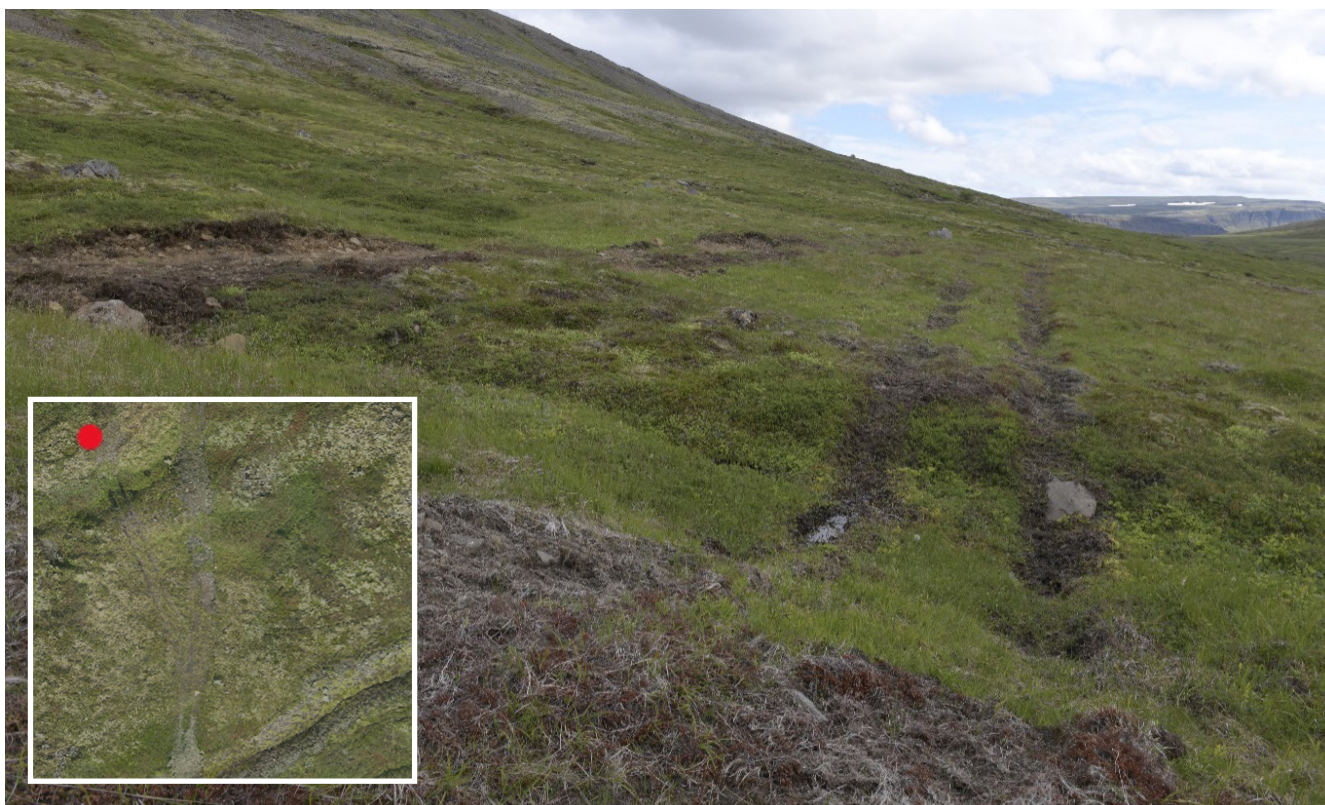
Mynd 11. Nyrst á svæði B; slóðinn sést efst á myndinni en neðar er leið sem fyrst hefur verið reynt að fara (20. júlí 2022). Rauður depill sýnir staðsetningu (innsett mynd).

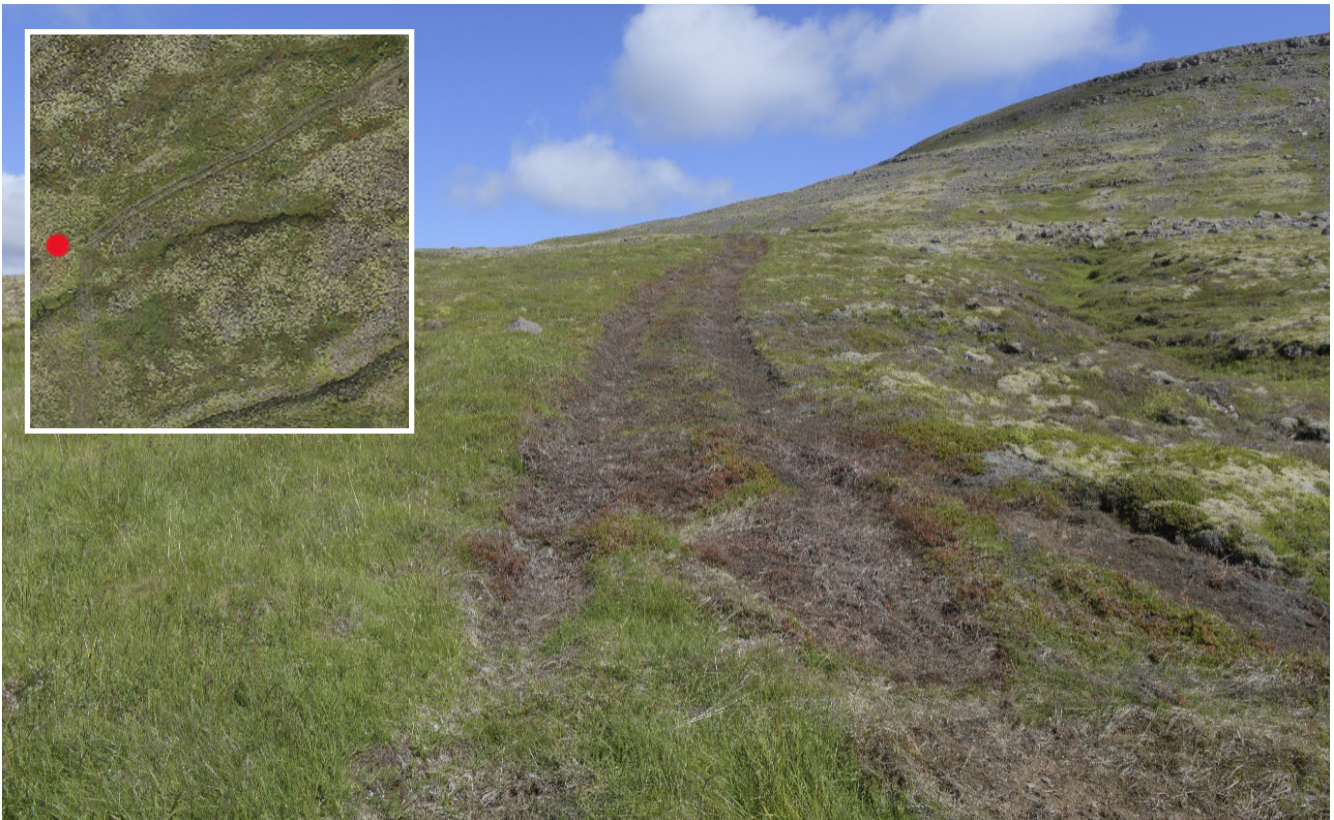
Mynd 12. Svæði C; neðsti hluti slóða þar sem hann liggur beint upp brekku (20. júlí 2022). Rauður depill sýnir staðsetningu (innsett mynd).

C	Hluti slóða sem liggur beint upp brekku. Þegar merki um úrrennsli.	Stöðva þarf úrrennsli ásamt því að bera á tilbúinn áburð. Fylgjast verður vel með svæði og grípa strax inn í ef frekari vatnsrásir myndast.
D	Slóði þar sem hann liggur yfir háöxlina á Dragafelli. Þar hafa verið gerðir sneiðingar og sjá má merki um úrrennsli í gömlum skriðum. Einnig má sjá ummerki eftir akstur á leið sem hefur reynst ófær.	Stöðva úrrennsli og jafna út slóðastæði ásamt því að sá í sárið. Lagfæra hjólför þar sem ekið hefur verið í ófæru. Fylgjast verður vel með svæði og grípa strax inn í ef frekari vatnsrásir myndast.
E	Brattur hluti slóða þar sem hann liggur niður af háðxlinni og sveigir til austurs inn Skorradal. Þarna var sáð grasfræi sumarið 2022 til að draga úr hættu á vatnsrofi en það sást lítið sumarið eftir. Neðst á þessum hluta á sér stað áberandi vatnsrof.	Á þessum stað er veruleg hætta á vatnsrofi. Jafna ætti úr slóðastæðinu og sneiðingum og sá í flagið sem eftir verður. Fylgjast verður vel með svæðinu til að tryggja að ekki verði áframhald á rofinu og grípa strax inn í ef frekari vatnsrásir myndast.

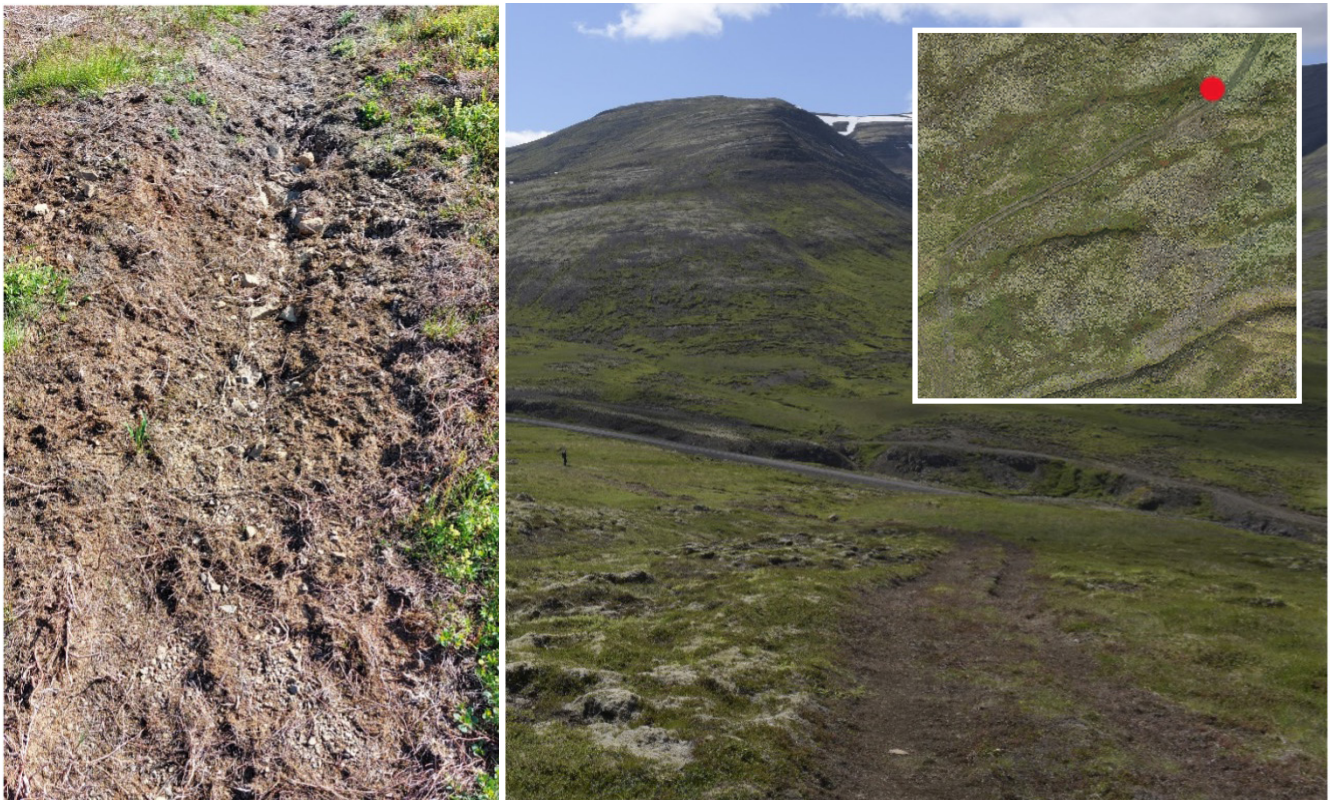
Mynd 13. Vinstri: Svæði C; merki um vatnsrof í slóða (11. júlí 2023). Á mynd til hægri er horft niður sama slóðahluta 20. júlí 2022, þá sáust engin merki um úrrennsli. Rauður depill sýnir staðsetningu (innsett mynd).

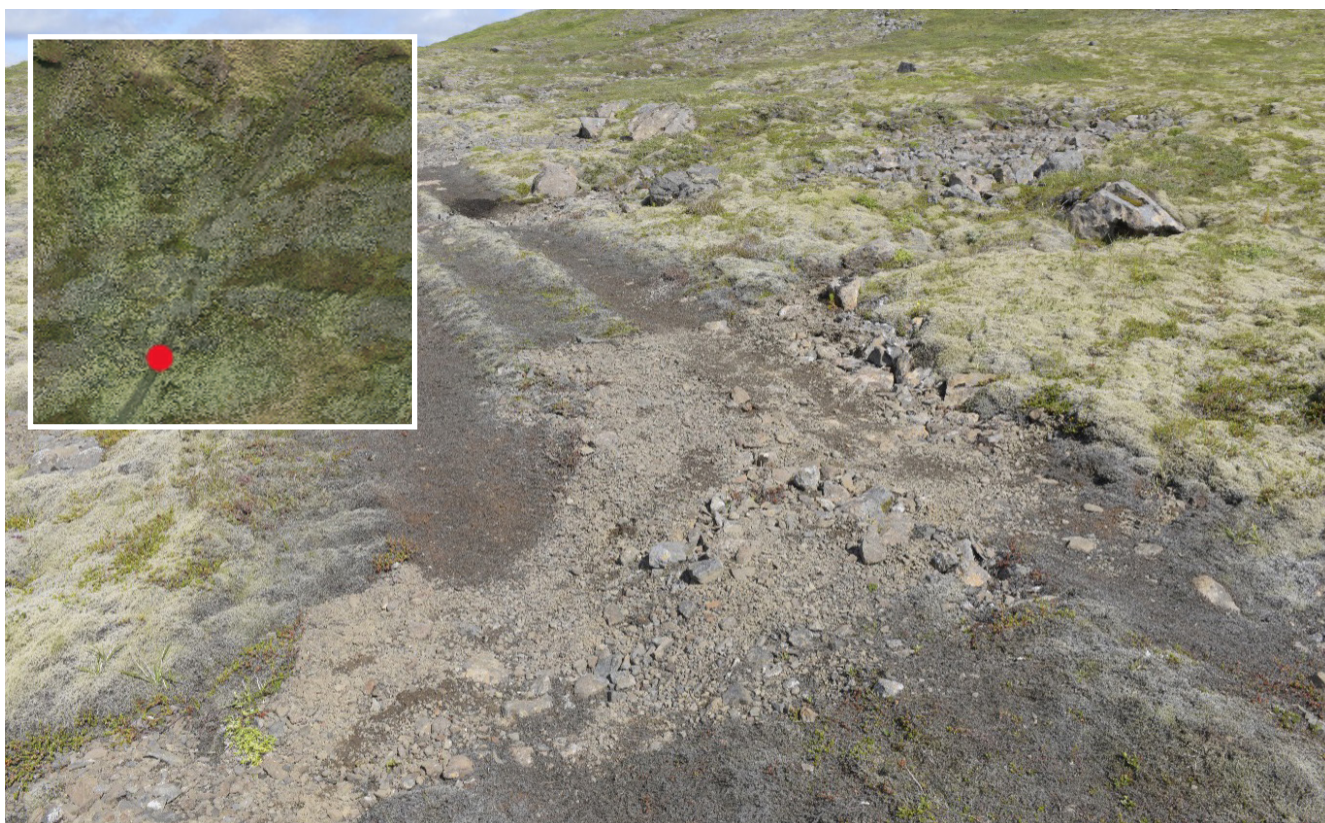
Mynd 14. Svæði D; merki um úrrennsli þar sem slóði liggur um gamla skriðu (20. júlí 2022). Rauður depill sýnir staðsetningu (innsett mynd).

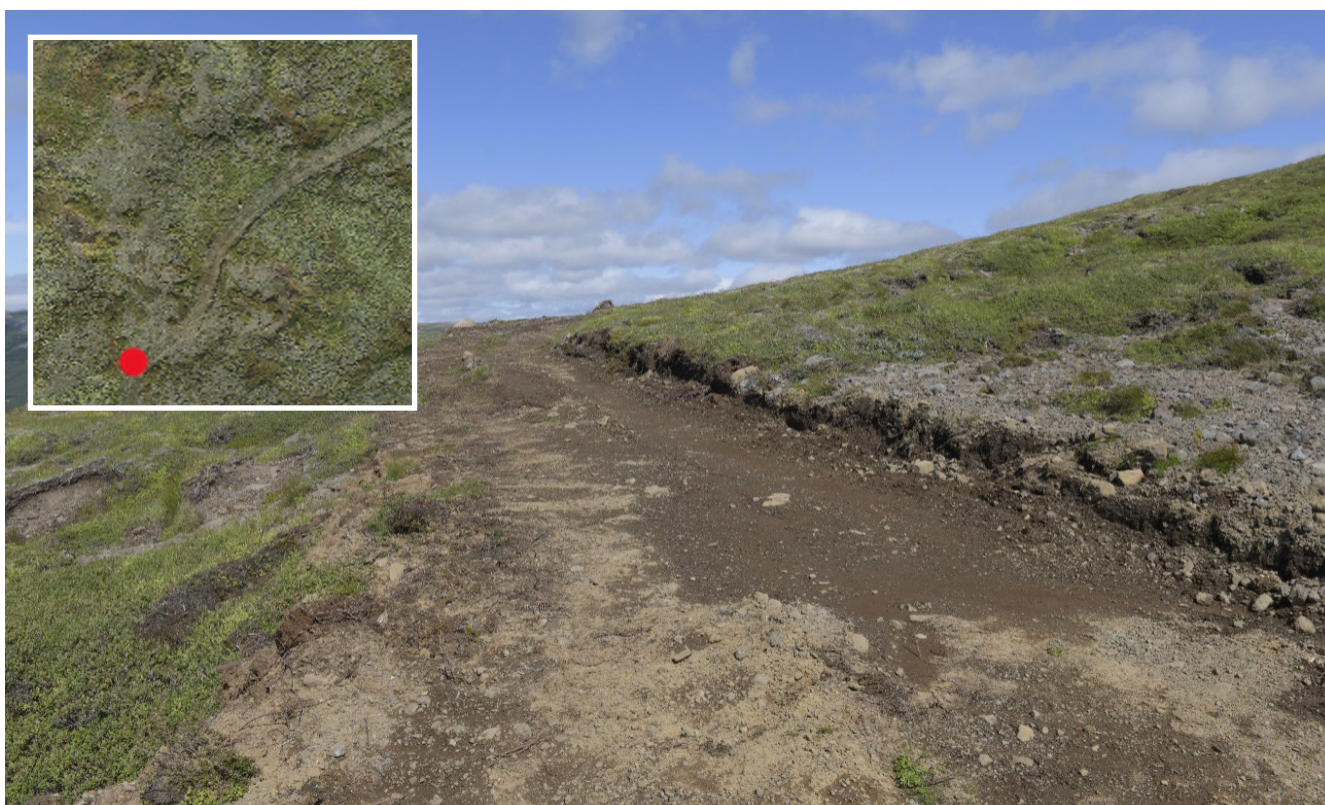
Mynd 15. Svæði D; sneiðingur við háöxlina á Dragafelli (20. júlí 2022). Rauður depill sýnir staðsetningu (innsett mynd).

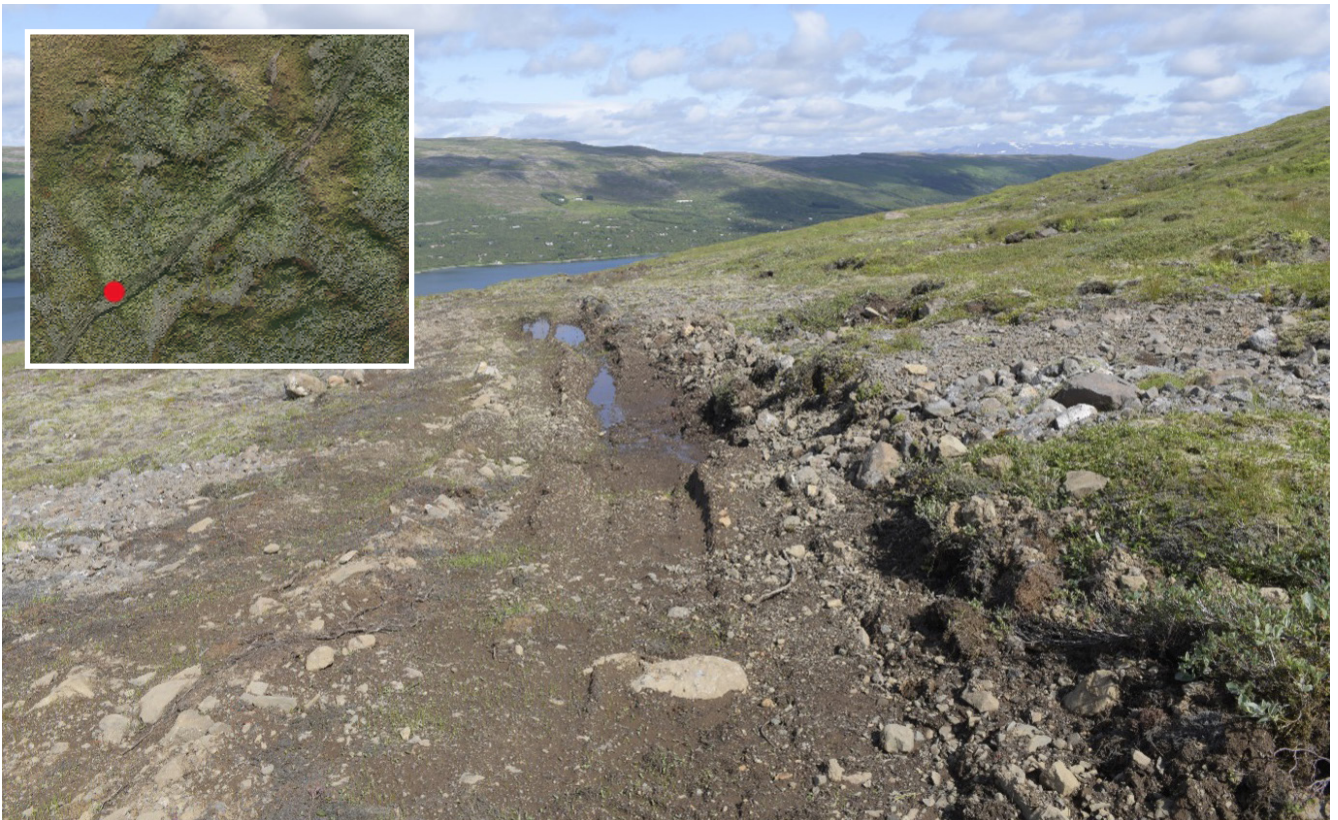
Mynd 16. Svæði D; vatn sígur fram úr gamalli skriðu við háöxlina (20. júlí 2022). Rauður depill sýnir staðsetningu (innsett mynd).

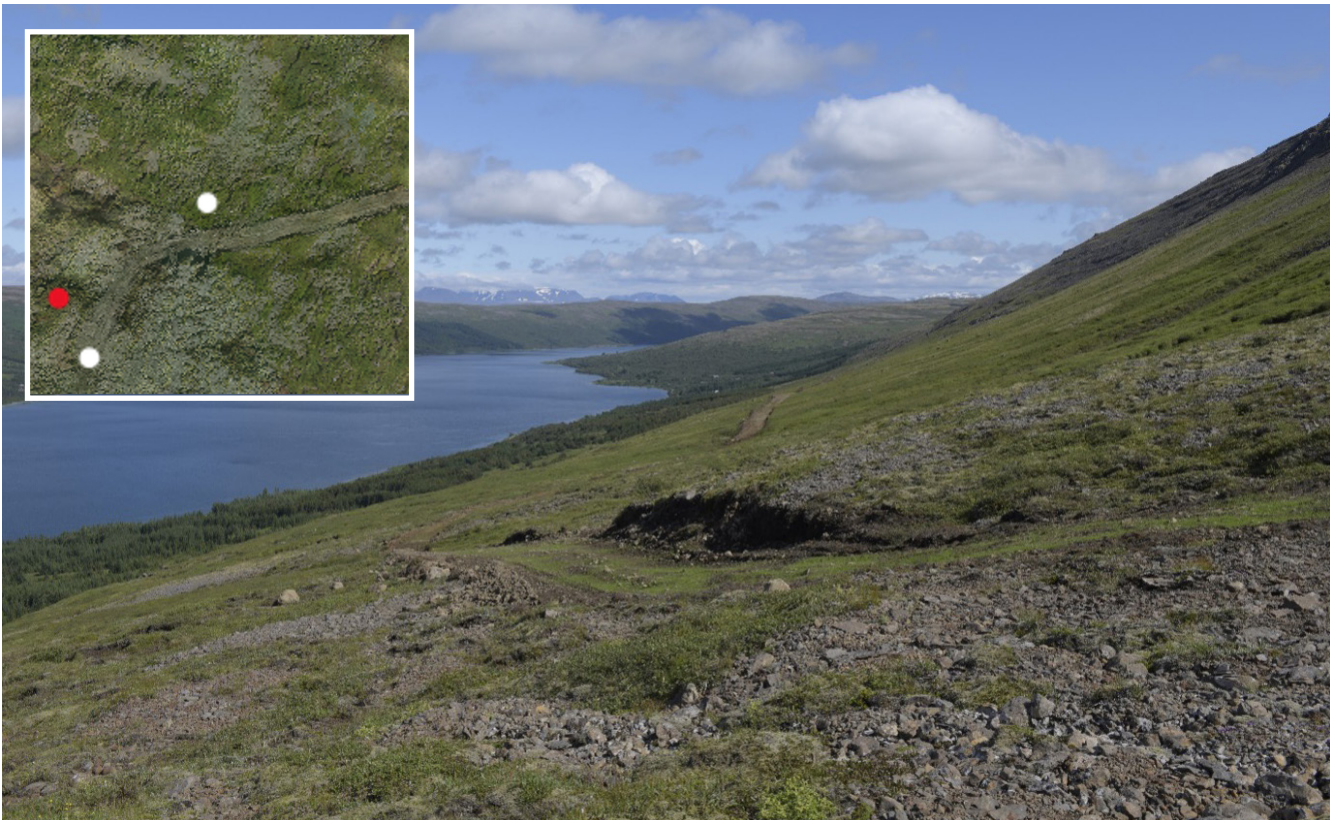
Mynd 18. Svæði E; brattur hluti slóða þar sem hann liggur niður af háðxlinni og sveigir til austurs inn Skorradal. Sáð var í slóðann sumarið 2022 (20. júlí 2022). Rauður depill sýnir staðsetningu (innsett mynd).

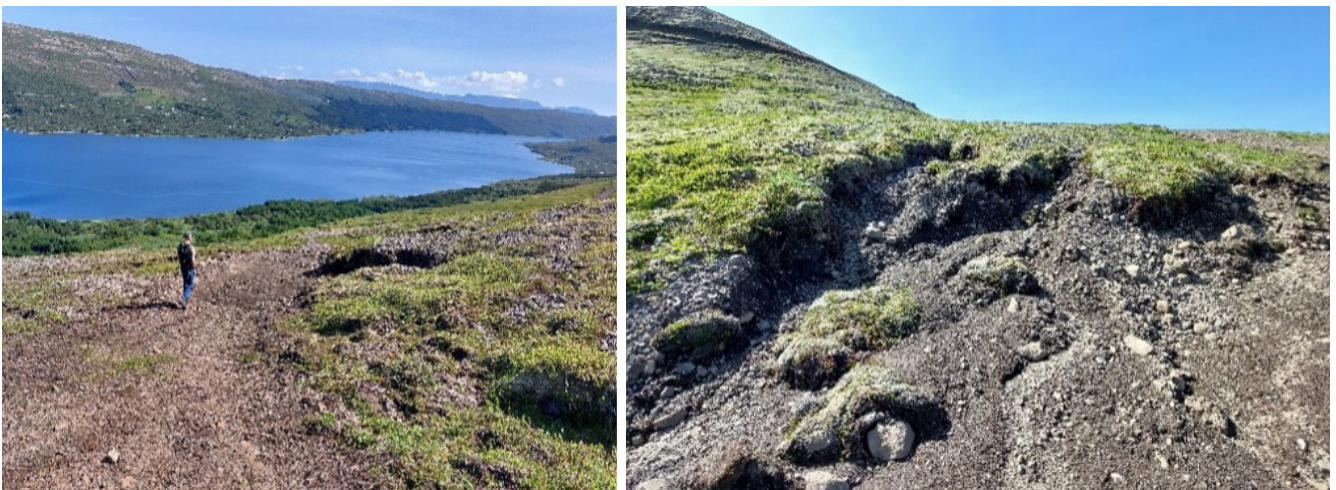
Mynd 19. Svæði E; neðst á svæðinu þar sem slóðinn sveigir til austurs inn Skorradal. Áberandi vatnsrof hefur átt sér stað úr sneiðingnum (11. júlí 2023). Hvítir deplar á innsettri mynd að ofan sýna staðsetningar; vinstri depill, mynd til vinstri.

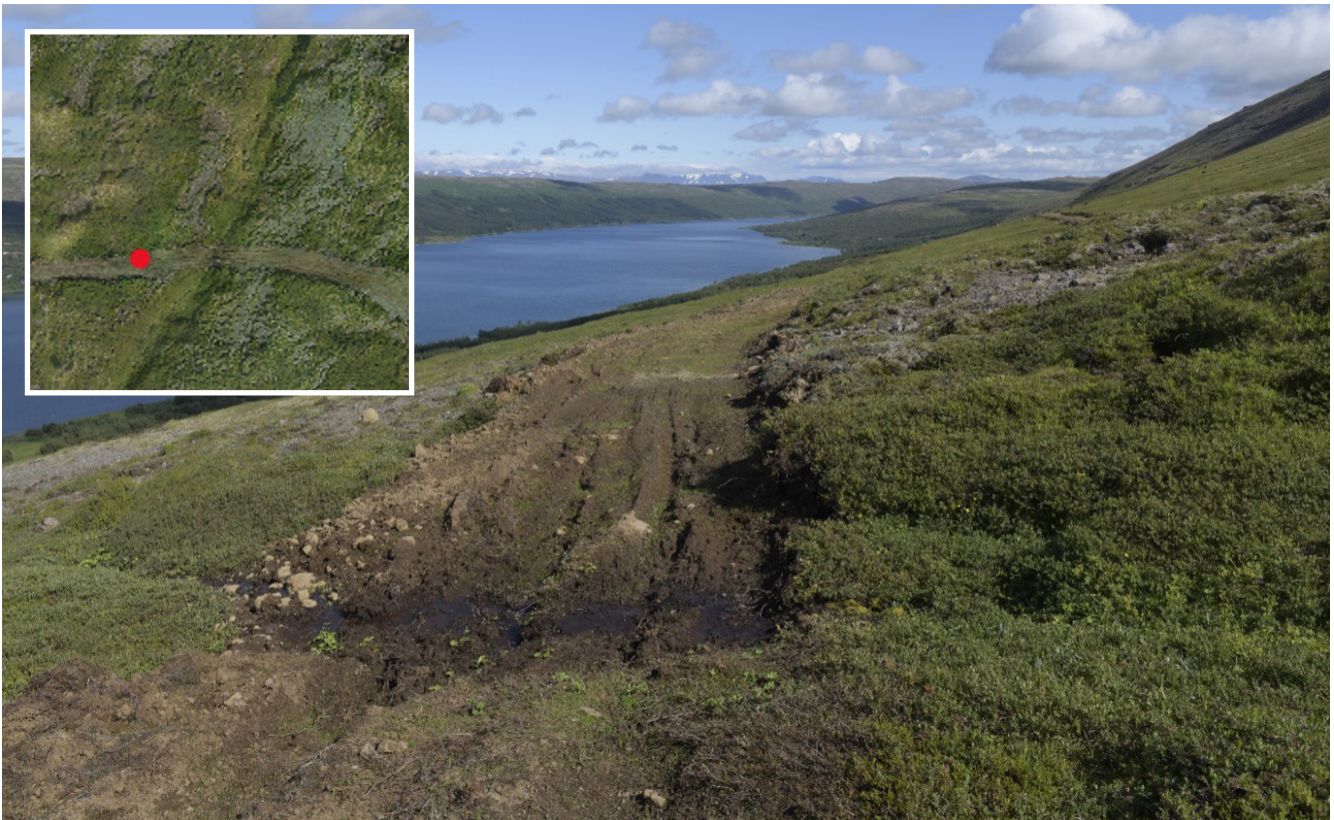
Mynd 20. Svæði F; bleyta í vegi (20. júlí 2022). Rauður depill sýnir staðsetningu (innsett mynd).

F	Langur kafli þar sem slóðinn liggur til austurs inn Skorradal. Þarna eru víða talsverðir sneiðingar og bleytur í vegi þar sem lækir renna fram. Á þessum stöðum er hætta á úrrennsli og við eðlilegar aðstæður hefði alla jafna þurft að setja ræsi. Sumarið 2022 var sáð í þennan hluta slóðans sbr. E-hluta.	Jafna úr slóðastæðinu sem víðast liggur í sneiðingum og sá í flagið. Fylgjast verður vel með að ekki eigi sér stað vatnsrof þar sem vatn seytla fram og grípa strax inn í ef rofs verður vart.

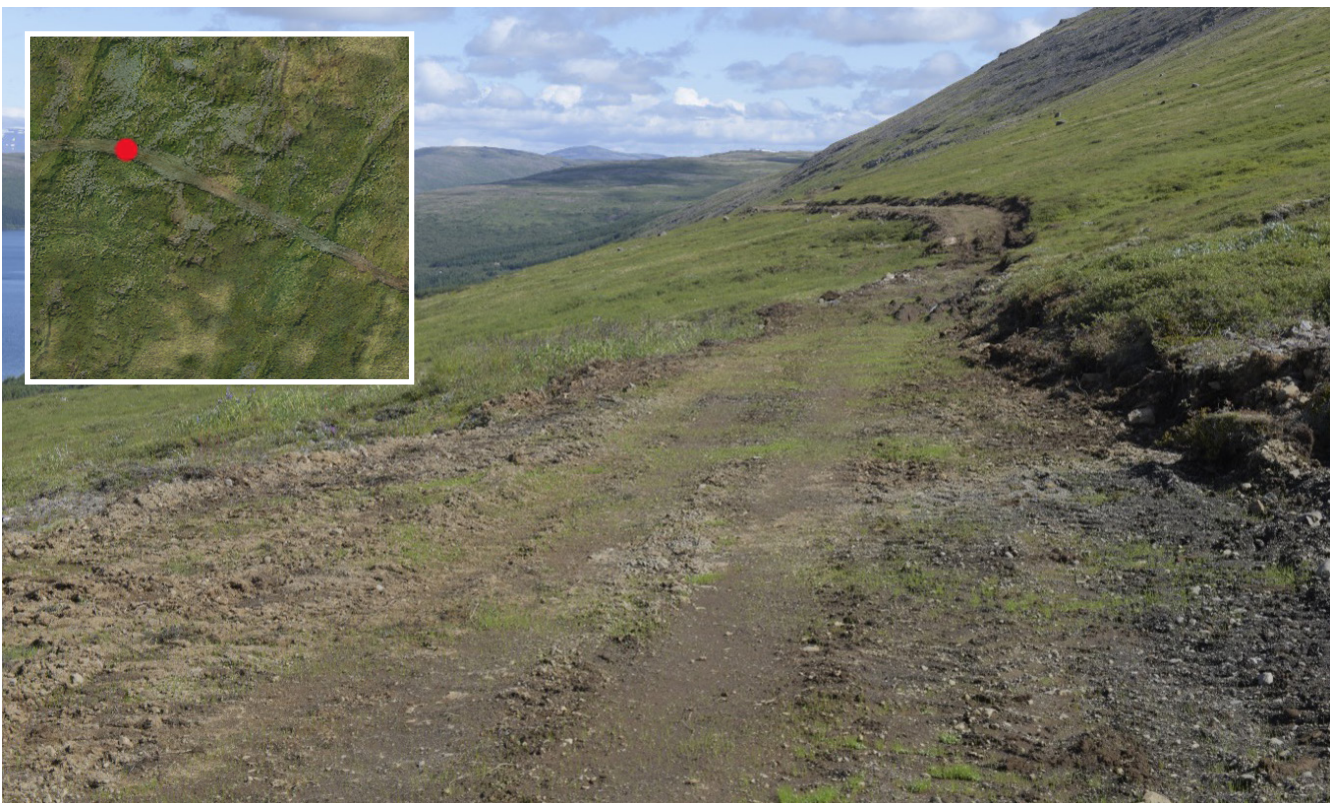
Mynd 21. Svæði F; sneiðingar (20. júlí 2022). Rauður depill sýnir staðsetningu (innsett mynd).

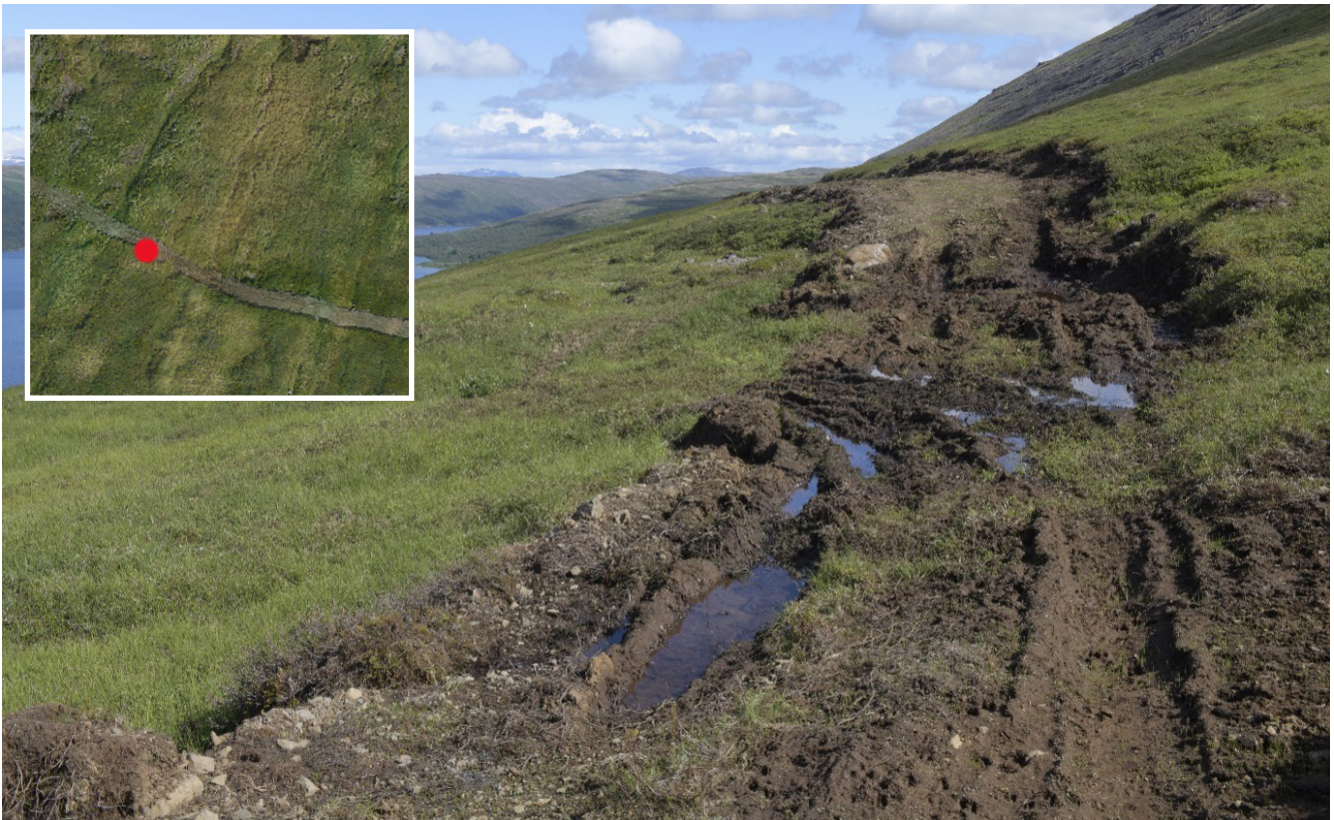
Mynd 22. Svæði F; ófæra vegna bleytu í vegi. Umferð krækir fram hjá með akstri á grónu landi (20. júlí 2022). Rauður depill sýnir staðsetningu (innsett mynd).

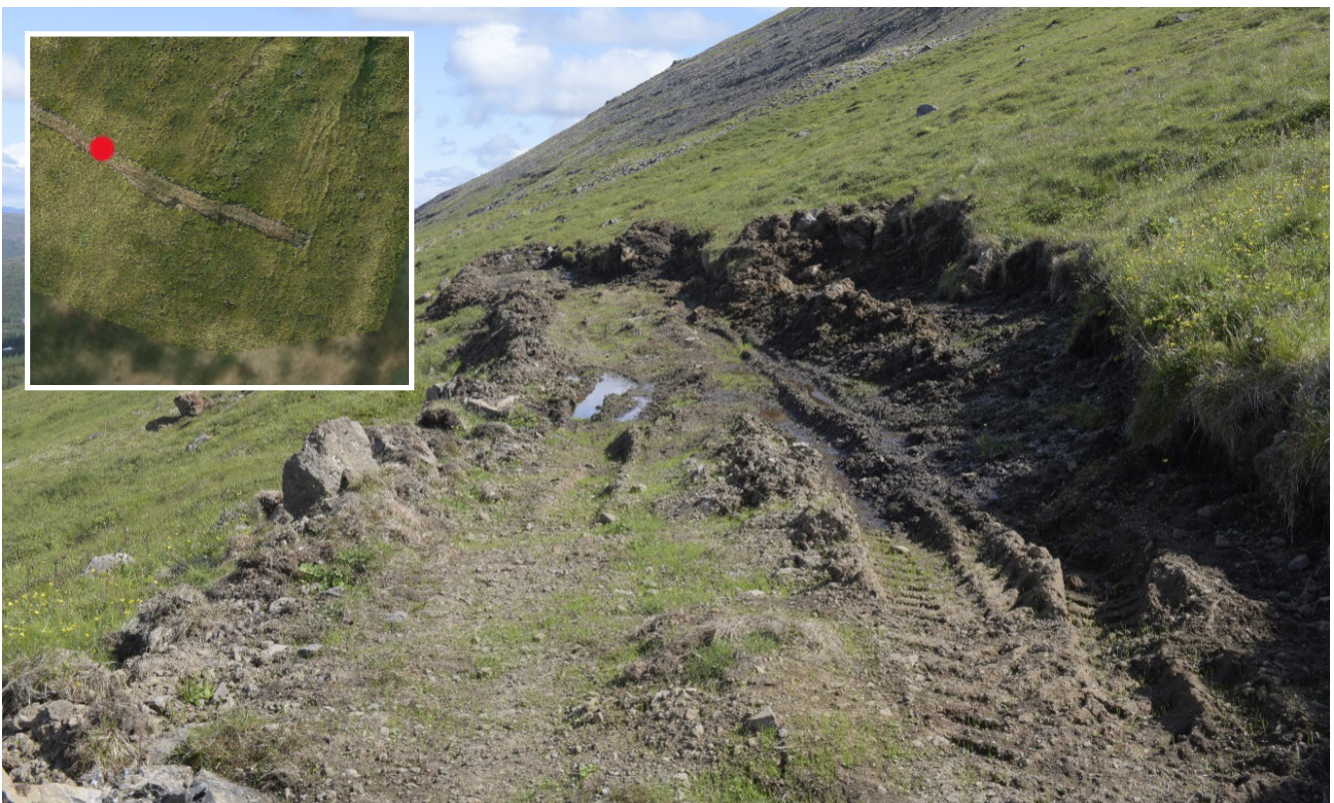
Mynd 23. Svæði F; ófrágenginn endi slóðans (20. júlí 2022). Rauður depill sýnir staðsetningu (innsett mynd).

Leiðarval virðist hafa þurft að gaumgæfa betur fyrir upphaf framkvæmda. Þannig hefur verið valið að aka þvert á hæðarlínur og ekki reynt nægjanlega að velja leiðir um svæði sem gætu borið álag af umferð. Ekki hefur verið reynt að sneiða hjá votlendissvæðum eða draga úr hættu á vatnsrennsli eða úrrennsli þó svo að gera verði ráð fyrir að hlíðar Dragafells séu óstöðugar sbr. greinilegar skriður (myndir 9, 14, 16, 20). Nú þegar eru merki um vatnsrof farin að sjást (myndir 10, 13, 19, 22). Taka verður fram að framkvæmdinni virðist hafa lokið skyndilega svo e.t.v. gafst ekki tími til frágangs (mynd 23).
