Greinargerð

Framkvæmdir í landi Stóru-Drageyrar og Bakkakots, Skorradal.

Umfang og leiðir til úrbóta.

8. nóvember 2023

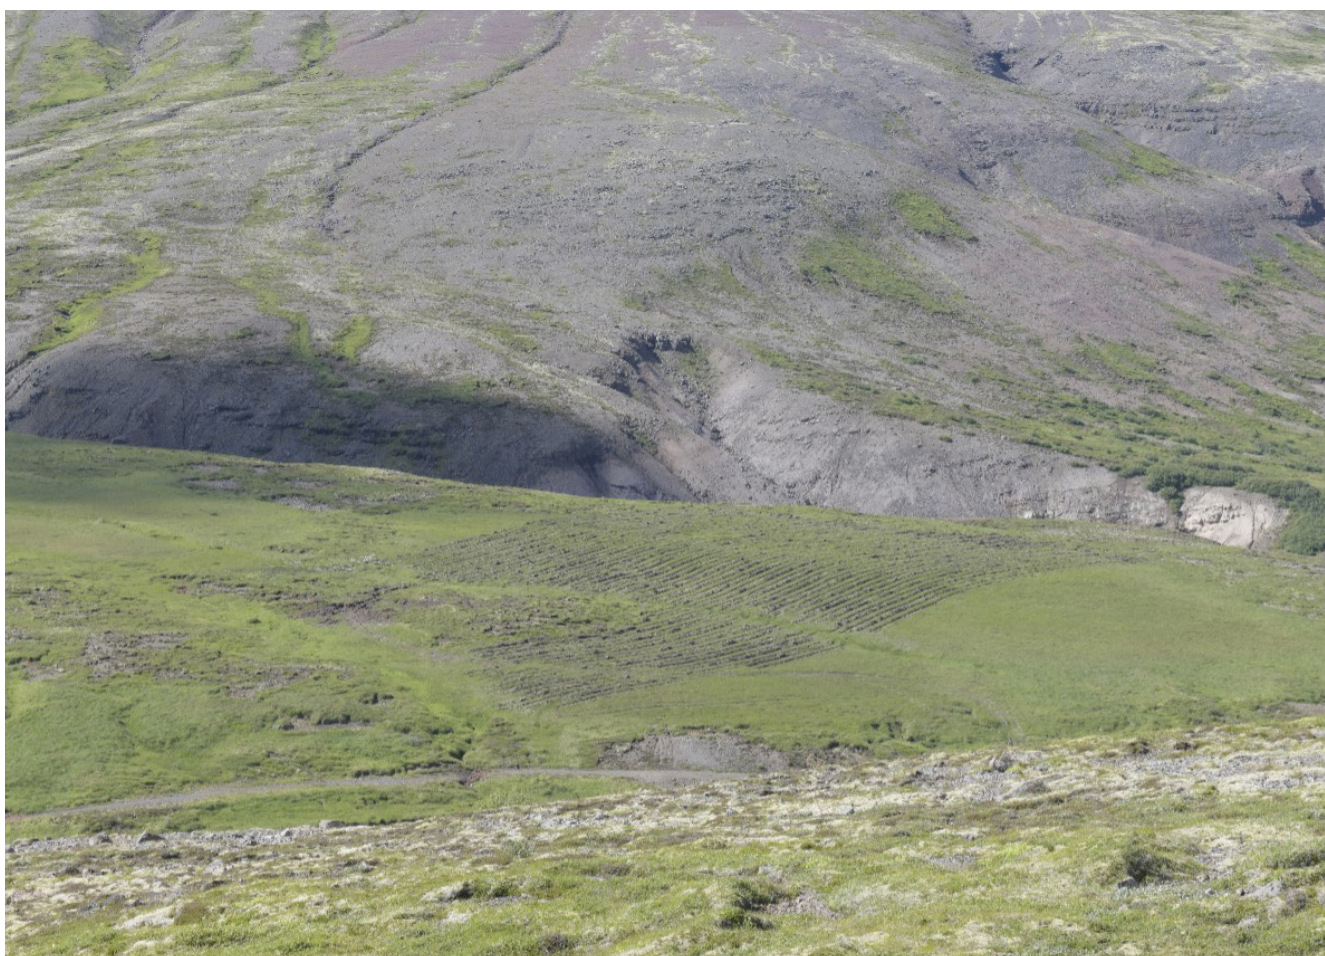
Mynd 24. Svæðið á Geldingadraga. Horft er frá Dragafelli.

Sé ætlunin að koma landi til fyrra horfs og/ eða skapa aðstæður til þróunar í þá átt, eins og Skorradalshreppur virðist gera ráð fyrir, er eftirfarandi lagt til: Loka plógrásum með því að ýta plógstrengjum ofan í þær á ný og fjarlægja aspir sem hafa verið gróðursettar. Gera verður ráð fyrir að þessi aðgerð muni valda því að vatnsstaða svæðisins jafni sig, það grói saman á ný og hætta á CO₂ losun vegna framkvæmdanna hverfi. Finna verður leiðir til að rask við þessar framkvæmdir verði sem minnstar. Jafnframt ætti að laga annað rask, sbr. mynd 26. Þau svæði mætti jafna út og sá einæru grasfræi þar sem raskið er á þurrlandi, en þar sem votlendissvæði hafa raskast illa við framkvæmdirnar mætti jafna svæðið og bera á tilbúinn áburð, moð eða hey.

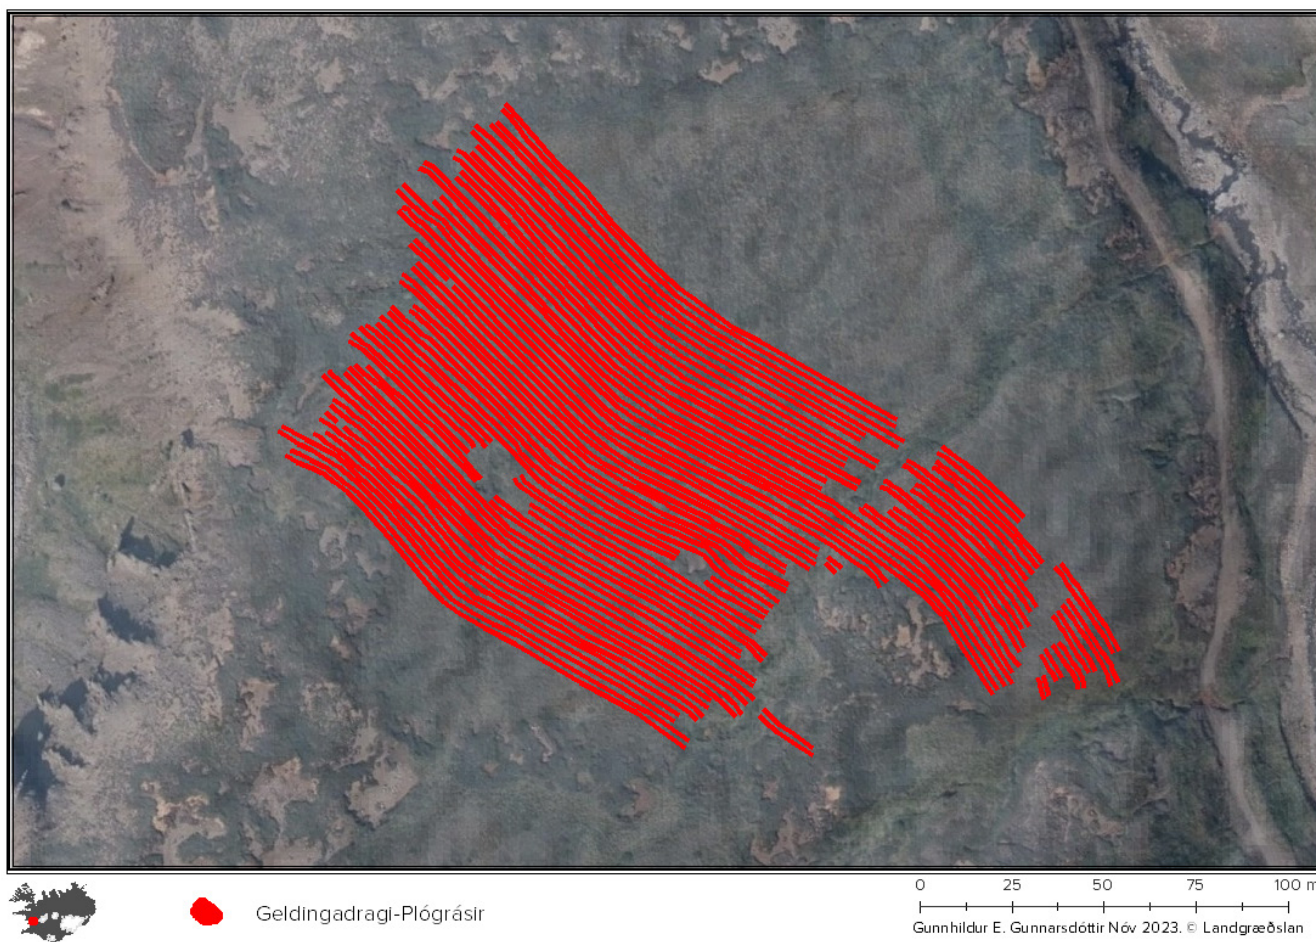
Mynd 25. Mynd sem sýnir svæðið á Geldingadraga auk plógfara.

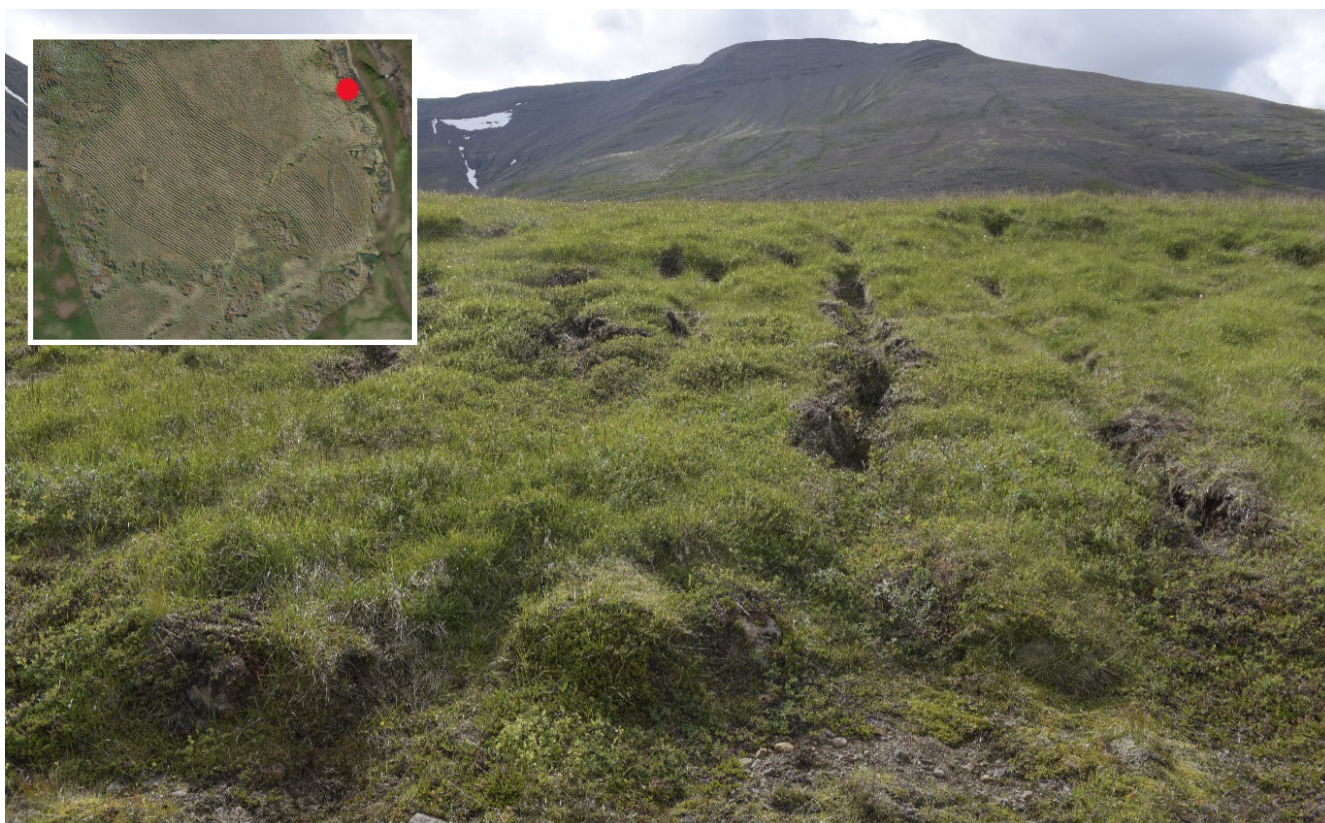
Mynd 26. Hjólför eftir tilraunir til að komast inn á svæðið (20. júlí 2022). Rauður depill sýnir staðsetningu (innsett mynd).

Svæðið sem um ræðir er á milli Þjóðveggar 520 (Geldingadragi) og Villingadalsár, sjá mynd 1. Aðkoma að svæðinu er frá gamla Þjóðveginum. Ekki hefur strax fundist fær leið að svæðinu fyrr en eftir nokkrar tilraunir og eru áberandi hjólför sem blasa við frá vegi (mynd 26). Einnig hefur orðið rask á svæðinu vegna framkvæmdanna (mynd 27).

Þær framkvæmdir sem gerðar hafa verið hafa valdið raski á vatnsstöðu. Sé ætlunin að koma svæðinu í fyrra horf er nauðsynlegt að fjarlægja aspir sem hefur verið plantað og ýta plógstreng ofan í plógfar. Þetta mun valda því vatnsstaða svæðisins hækkar á ný. Reikna má með að landið jafni sig að mestu. Jafnframt verður að laga annað rask, sbr. mynd 26.

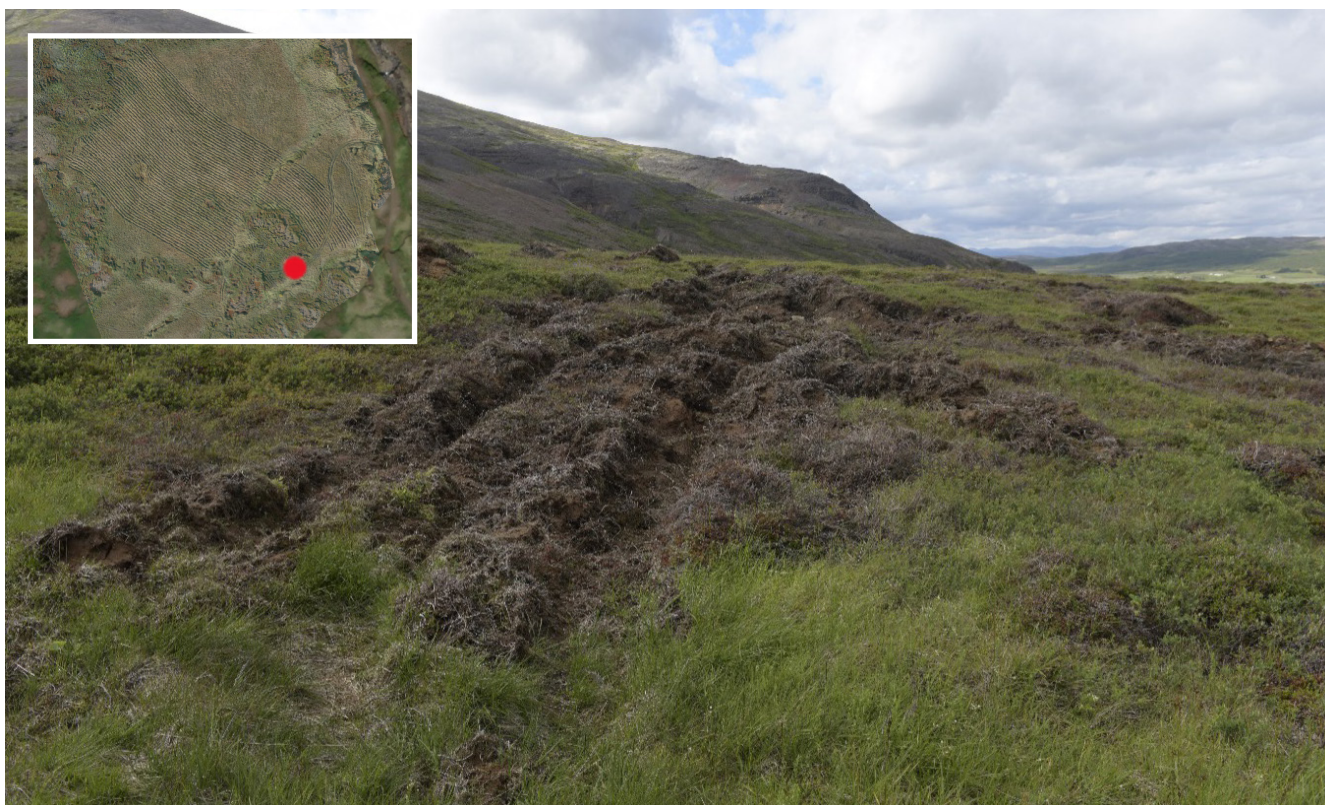
Mynd 27. Rask eftir framkvæmdir. Rauður depill sýnir staðsetningu (innsett mynd).

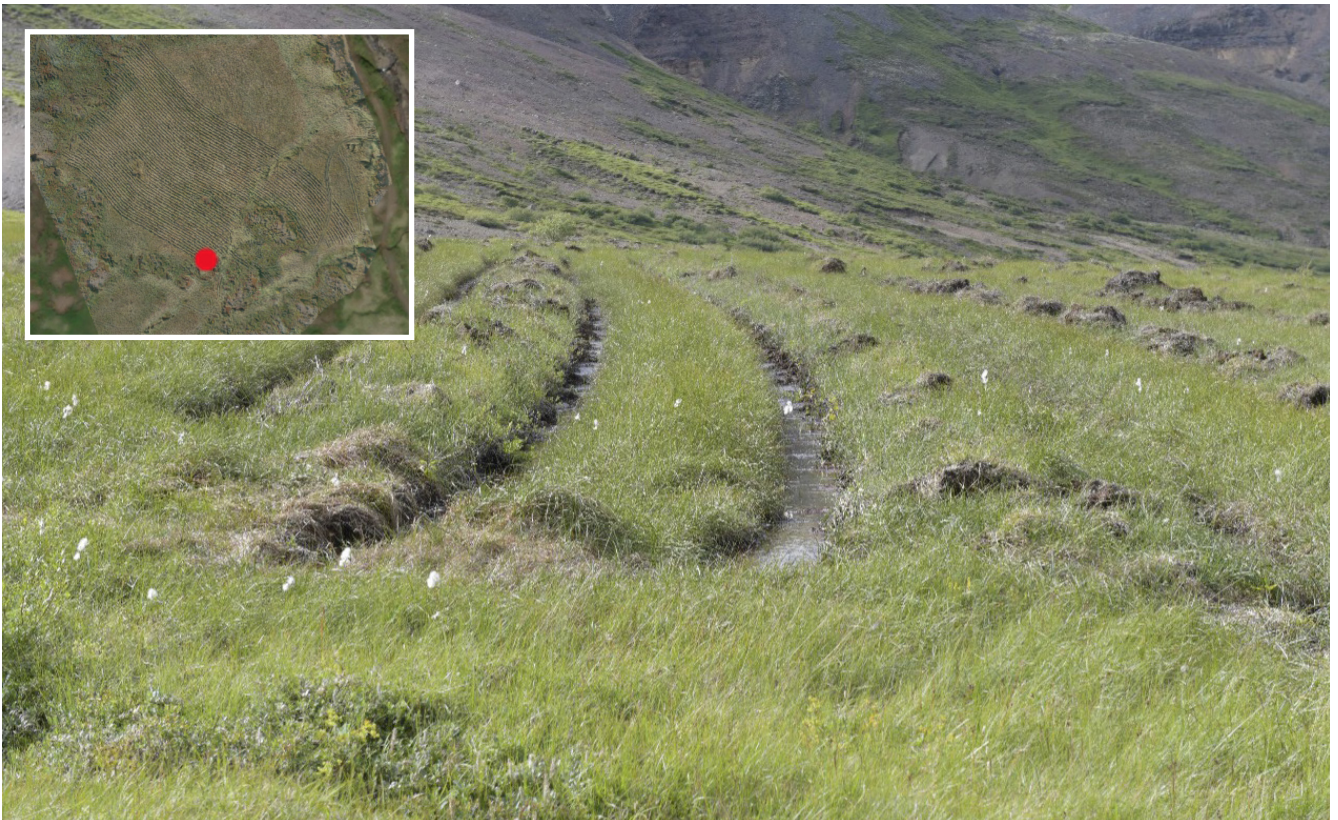
Mynd 28. Ummerki á svæðinu (20. júlí 2022). Rauður depill sýnir staðsetningu (innsett mynd).

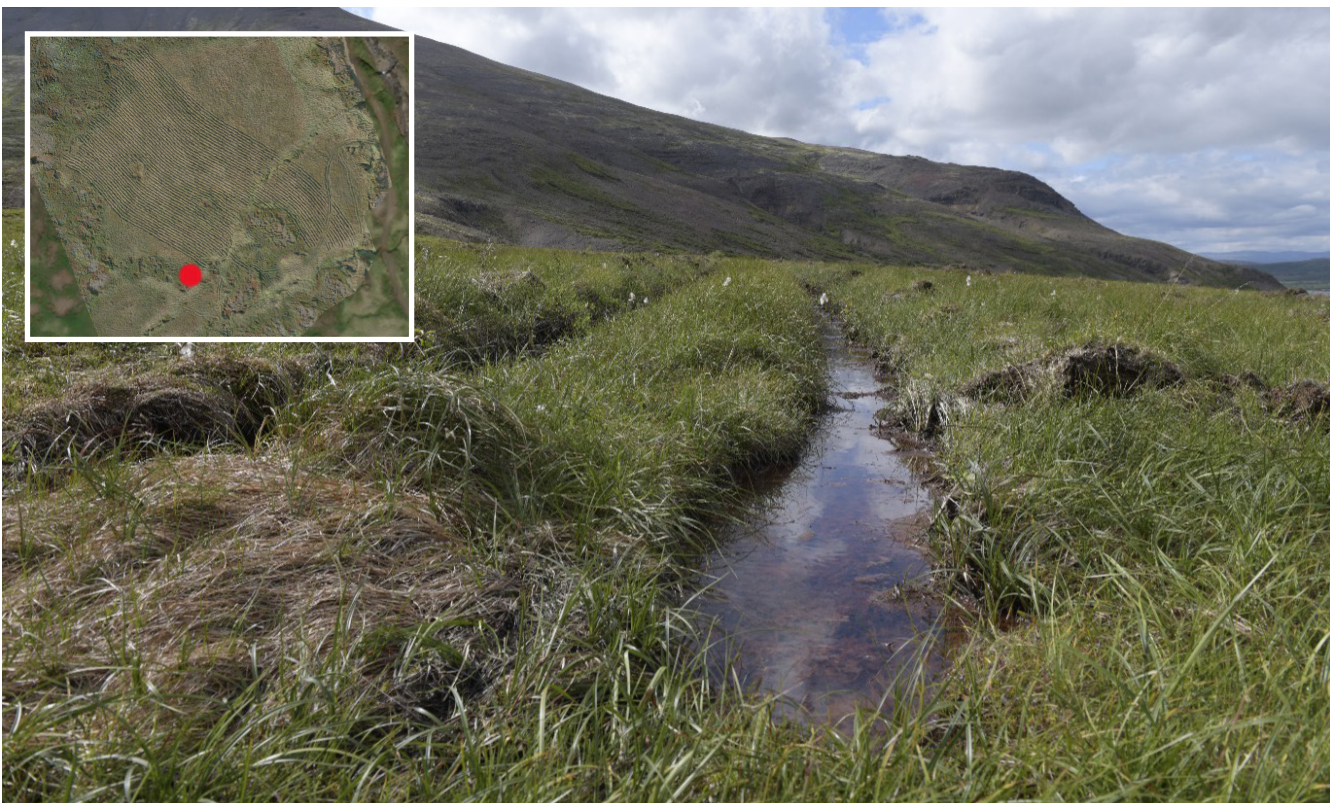
Mynd 29. Nærmynd af plógstreng. Rauður depill sýnir staðsetningu (innsett mynd).

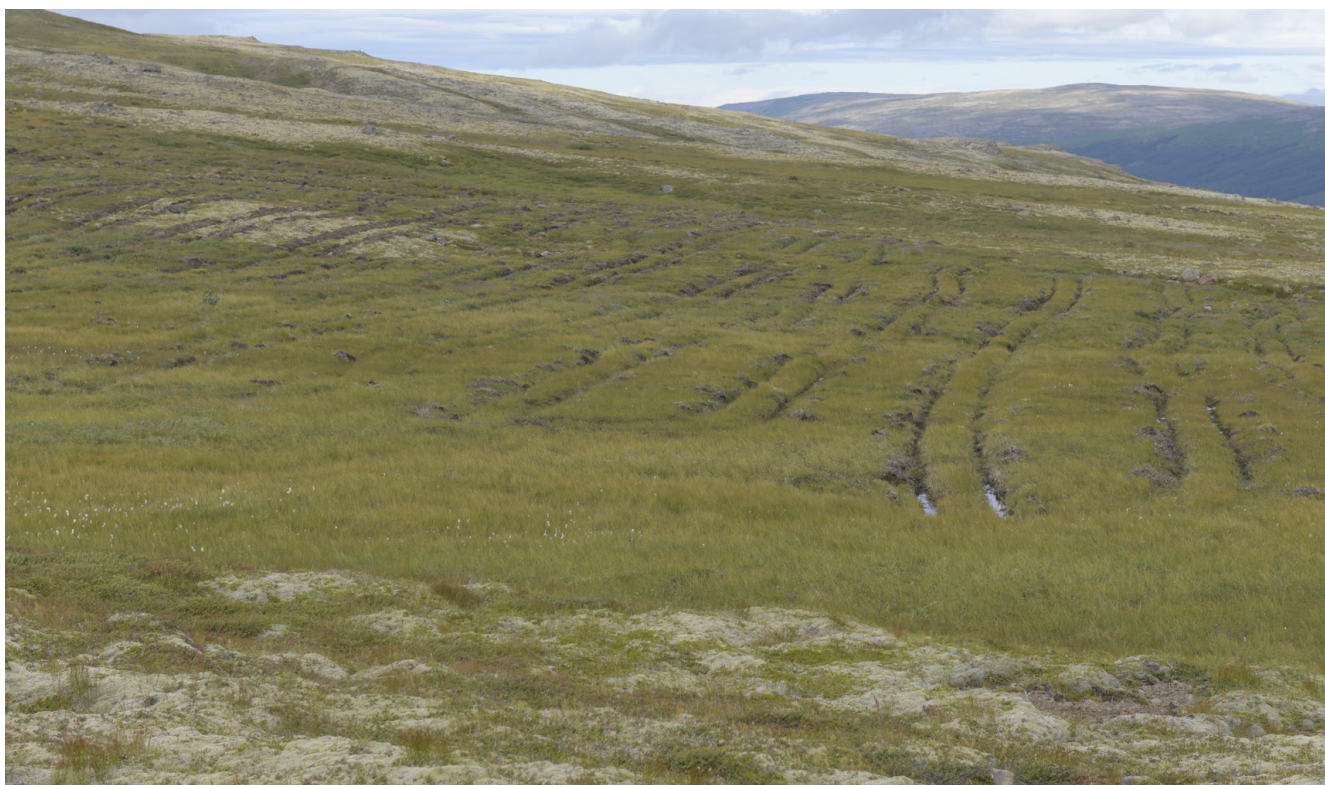
Mynd 30. Horft yfir neðsta hluta svæðisins á Bakkakotsheiði (24. ágúst 2022).

Geldingadraga, sem eru að ýta plógstrengjum ofan í plógrásir. Hvað varðar þurrlendissvæðin er verkefnið flóknara. Þar sem mosi er ráðandi (mynd 33) ætti að jafna plógförin út og bera á tilbúinn áburð, eða e.t.v. dreifa heyi eða moði séu aðstæður metnar heppilegar til þess. Einnig mætti planta mosa af svæðinu í flögin til að ýta undir landnám hans. Plógför á öðrum þurrlendissvæðum (rofnari svæði) þyrfti einnig að jafna út en meta ætti hvort grípa eigi til staðbundinna aðgerða umfram það. Það er sérstaklega mikilvægt að plógförum sé lokað þar sem plægt hefur verið undan halla, því á þeim stöðum er veruleg hætta á vatnsrofi. Íhuga þarf hvort ástæða er til að dreifa áburði, heyi eða moði á staði sem eru annars sæmilega grónir, eða gera ekkert umfram að loka plógförum ef staðurinn er örfoka. Meta þarf hvort fjarlægja eigi þær birkiplöntur sem þegar hefur verið plantað, en þær munu augljóslega fara illa við þessar lagfæringar.

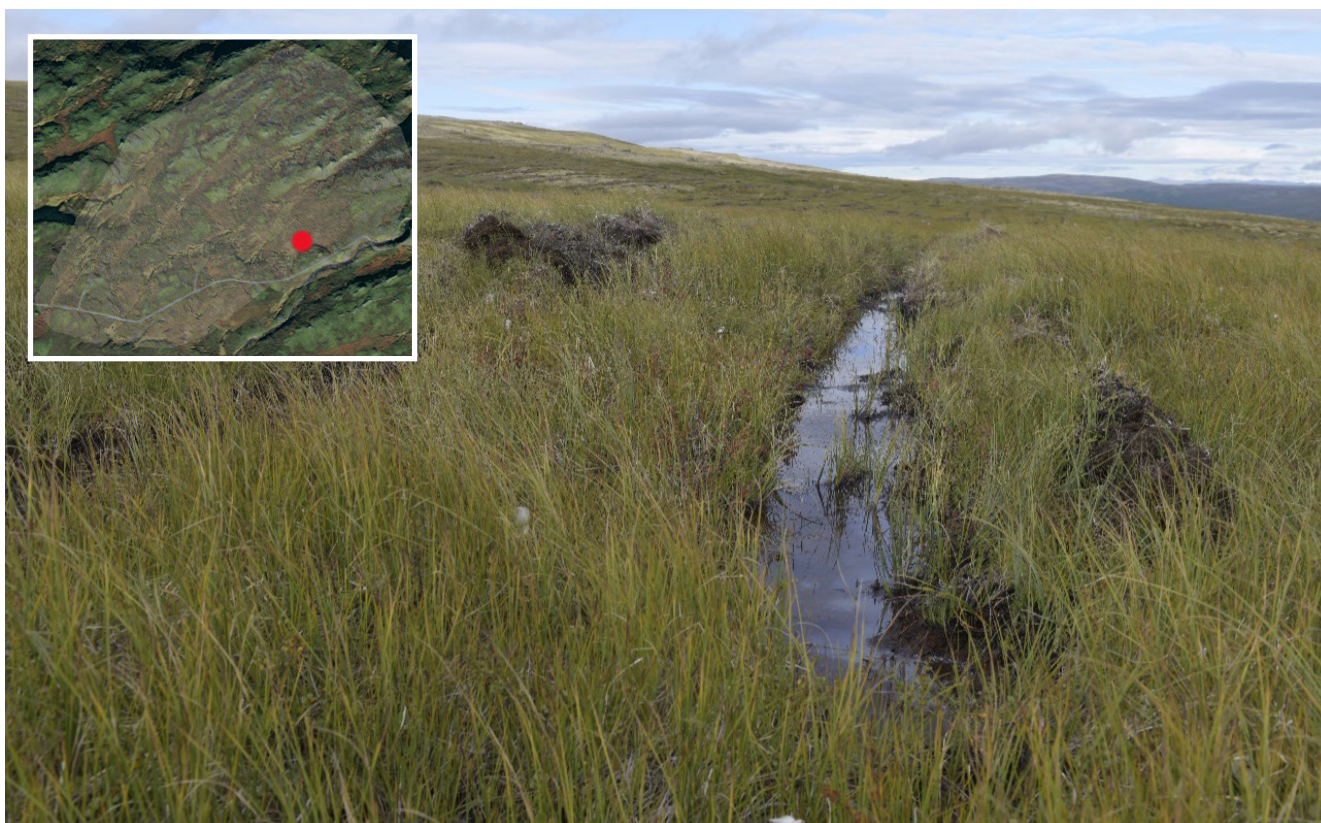
Mynd 32. Ummerki á svæðinu (24. ágúst 2022). Rauður depill sýnir staðsetningu (innsett mynd).

Sé ætlunin að koma landi til fyrra horfs og/ eða skapa aðstæður til þróunar í þá átt, eins og Skorradalshreppur virðist gera ráð fyrir, er eftirfarandi lagt til: Gera þarf greinarmun á votlendishluta svæðisins og þurrlendishluta. Á votlendissvæðum (sjá mynd 32) má beita sömu aðferðum og ráðlagðar eru fyrir svæðið á

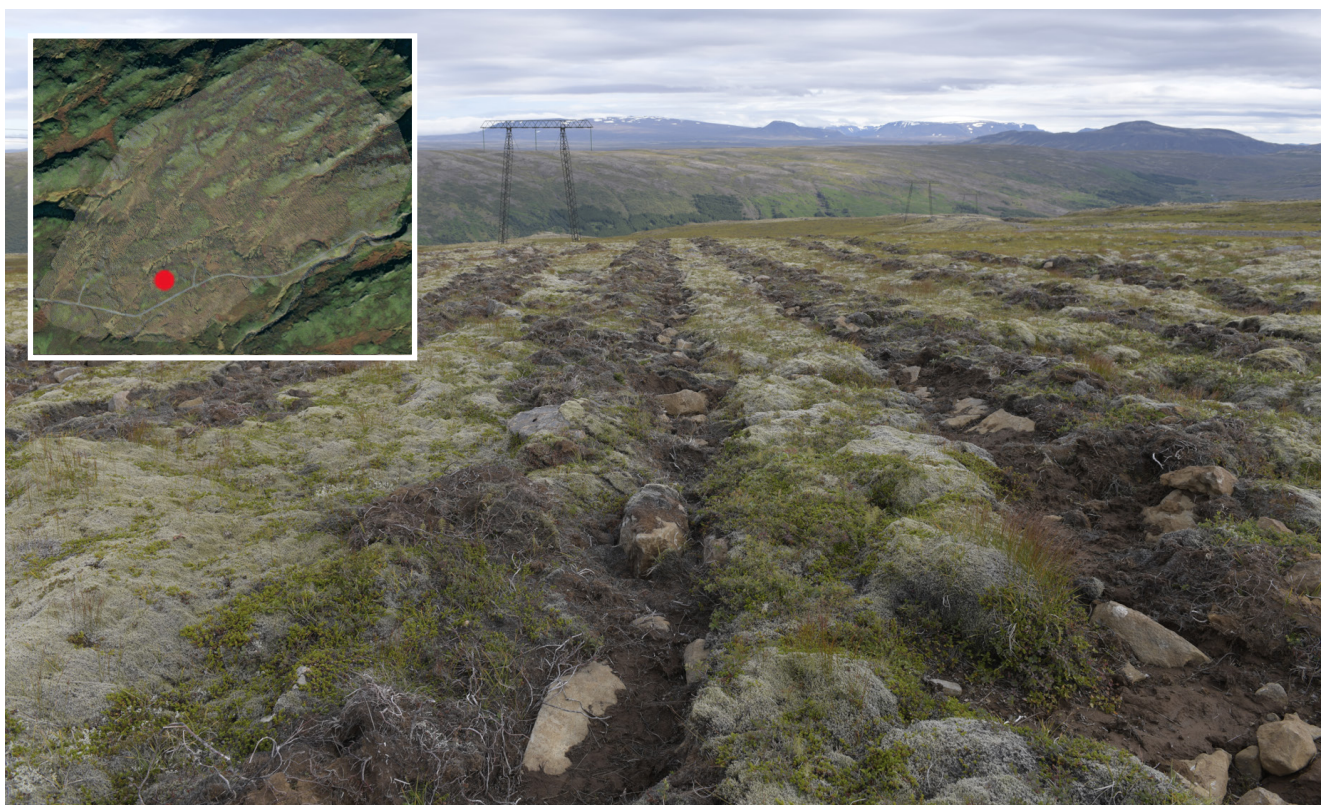
Mynd 33. Plægt mosavaxið land. Myndin er tekin undan halla. Rauður depill sýnir staðsetningu (innsett mynd).
